# Stabilisatorsets met lagers en verbindingstangen

## Alles voor de reparatie!

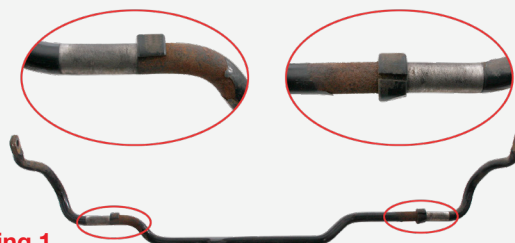
Afbeelding 1

Stenslag, strooizout, water of andere invloeden van buitenaf zijn veel voorkomende oorzaken van beschadiging van de bekleding van de stabilisator (zie afbeelding 1). Vaak ontstaan door de versleten bekleding van de stabilisator piepende of gierende geluiden.

Wie bij beschadiging van de bekleding enkel de stabilisatorlager vervangt, krijgt later gegarandeerd een klacht. Want naast de gummilagers moet ook steeds de stabilisator vervangen worden.
