Kit de barra estabilizadora, apoios e tirantes

Tudo o que necessita!

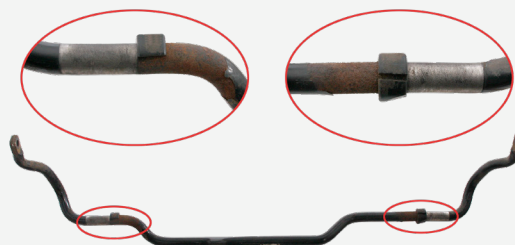
Fig.1

Detritos, sal de estrada e outros fatores externos são algumas das causas frequentes para os danos visíveis na barra estabilizadora. O desgaste do revestimento da barra resulta na existência de ruído.

Quando a pintura do revestimento da barra estiver danificada junto dos pontos de fixação, substitua a barra estabilizadora, assim como os casquilhos de borracha.
