**febi 37681**
**37682, 48363, 48364**

**Geschikt voor:**  
BMW X5 E53 2000 - 2006

## Beugel voor portiergreep

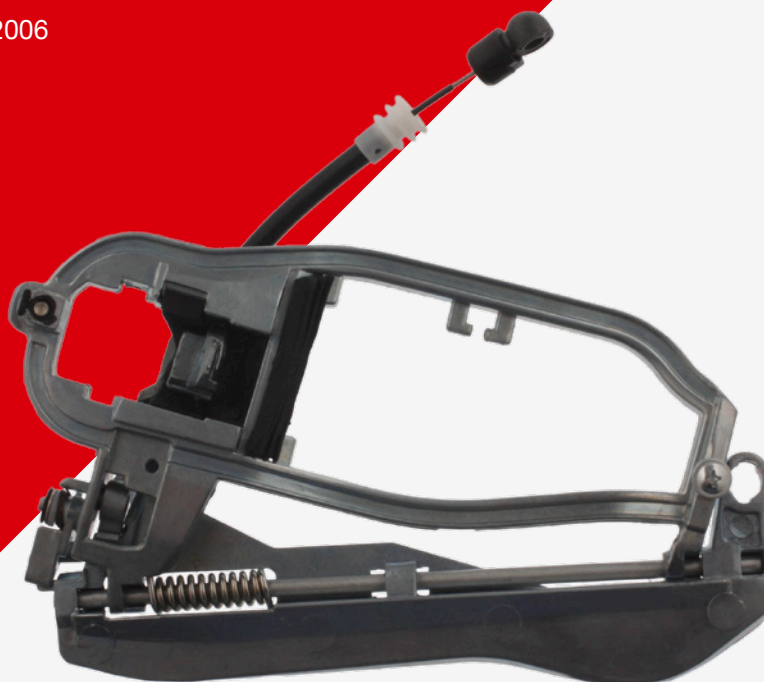
Deur kan niet worden geopend met behulp van de portiergreep aan de buitenzijde.

Na verloop van tijd rekt of breekt de bowdenkabel. Ook het bedieningsmechanisme kan slijten of breken, waardoor het portierslot niet kan worden bediend.

Vervang het defecte bedieningsmechanisme van de portiergreep. Voordat u onderdelen verwijdert, koppelt u de accu van de auto los om het airbagcircuit spanningsloos te zetten. Om tot dit onderdeel toegang te krijgen, moet het portierpaneel aan de binnenkant verwijderd worden. Let op met kabelboomstekkers die op de onderdelen van het portierpaneel bevestigd zijn. Verwijder vervolgens de airbagmodule. Zorg ervoor dat de module op een veilige plaats wordt bewaard totdat u deze voor hermontage nodig heeft.

Verwijder voorzichtig het membraan van het portierpaneel of vervang het als het beschadigd is. Verwijder de vergrendeling van de portiergreep aan de buitenzijde, alsook de borgschroeven en moeren van de greep. Verwijder het defecte onderdeel en vervang het door het nieuwe onderdeel, waarbij alles weer in omgekeerde volgorde wordt gemonteerd. Nadat alle onderdelen opnieuw zijn gemonteerd, sluit u de accu opnieuw aan en reset u alle componenten waarvoor dat nodig is, afhankelijk van de voertuiguitrusting.
