**Passend für:**

verschiedene Volkswagen-,
Audi, SEAT und Škoda-Modelle

Ölfilter

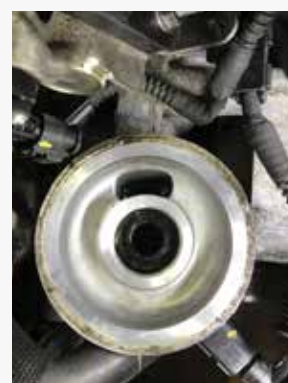
Korrekt installiertes Ventil

Vergewissern Sie sich vor dem Einbau des neuen Ölfilters, dass das Polyamid-Zapfenventil im Gehäuse installiert ist. Wenn das Ventil fehlt (weil es, wie oben beschrieben, „herausgesprungen“ ist), suchen Sie das Originalventil, reinigen Sie es, schmieren Sie die O-Ring-Dichtungen und setzen Sie es wieder in das Gehäuse ein. Alternativ können Sie auch ein neues Ventil einbauen, bevor Sie den neuen Ölfilter installieren (Teile-Nr. 06J 115 679 E).

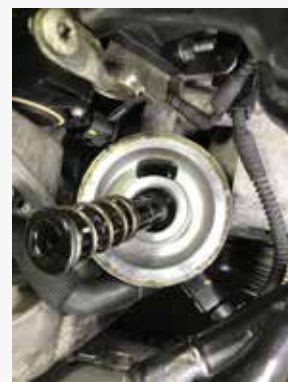
Beim Entfernen des alten Ölfilters wird ein federgespanntes Polyamid-Zapfenventil - im Inneren des Gehäuses - gelöst. Wenn sich das Ventil nach oben bewegt, öffnet es einen Durchgang für das im Gehäuse angesammelte Öl, das in die Ölwanne zurückfließt. Der Einbau eines neuen Ölfilters spannt die Feder und verschließt den Abflusskanal. Dadurch wird sichergestellt, dass das Motoröl während des Betriebs durch den Filter fließt.

Geöffnetes Ventil

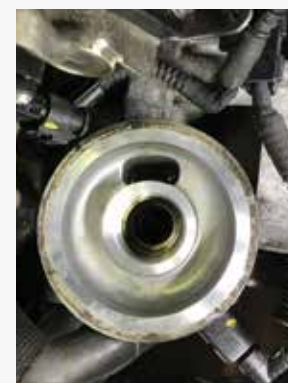
Probleme können entstehen, wenn das Ventil in der unteren Position festsetzt, nachdem der alte Ölfilter ausgebaut worden ist, was sich in der Regel am Vorhandensein von „altem“ Öl im Gehäuse zeigt. Die Feder ist dann immer noch gespannt und das Ventil kann sich jederzeit lösen („herauspringen“). Wenn der neue Ölfilter ohne Ventil eingebaut wird, fließt das Motoröl nach dem Anlassen des Motors direkt in die Ölwanne zurück. Dadurch kann der Motor nicht den notwendigen Öldruck aufbauen und die Öldruckwarnleuchte leuchtet auf.

Fehlendes Ventil
