febi 47197, 48897, 81368, 81369

Verschillende modellen van
Volkswagen, Audi, Seat, Skoda

Olie-aftappluggen en speciaal gereedschap

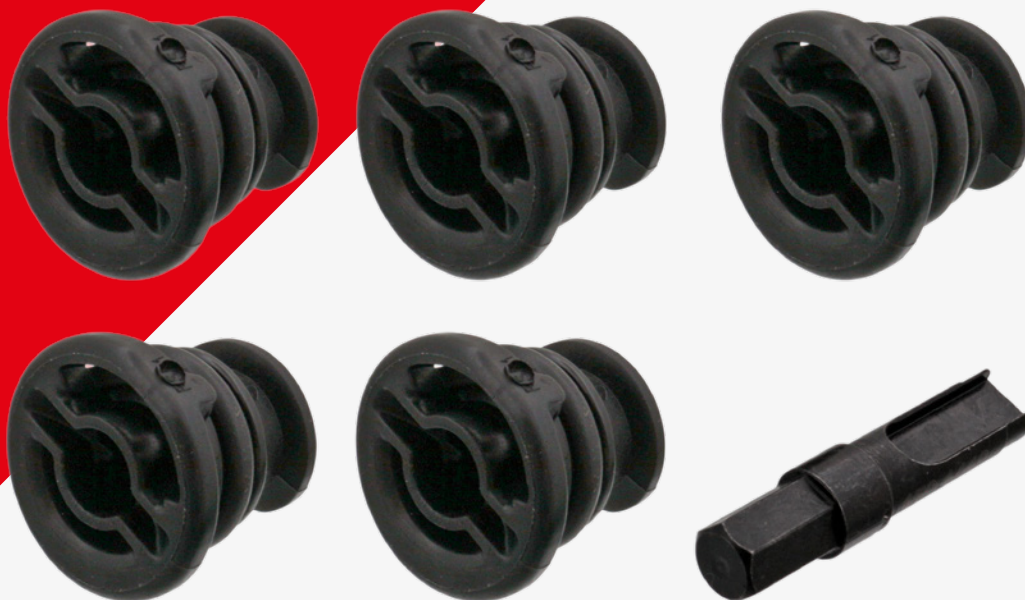
Volkswagen, Audi, Seat en Skoda hebben voor verschillende modellen olie-aftappluggen uit kunststof geïntroduceerd.

Omdat deze pluggen uit kunststof vervaardigd zijn, moet het juiste gereedschap worden gebruikt om beschadiging te voorkomen.

Bij het vastdraaien van de plug is er een duidelijke klik te horen als de juiste positie bereikt is. Een vertanding aan de plug en een groef aan de carterpan zorgen ervoor dat de plug in de juiste positie wordt geklikt.

De plug overtrekken is dus niet mogelijk. Het speciaal gereedschap is apart te verkrijgen (febi 81368) of als deel van een set (febi 81369).
