GA355.16

Empfehlungen zum Ein- und Ausbau

IDENTIFIKATION DER SPANNROLLE GA355.16

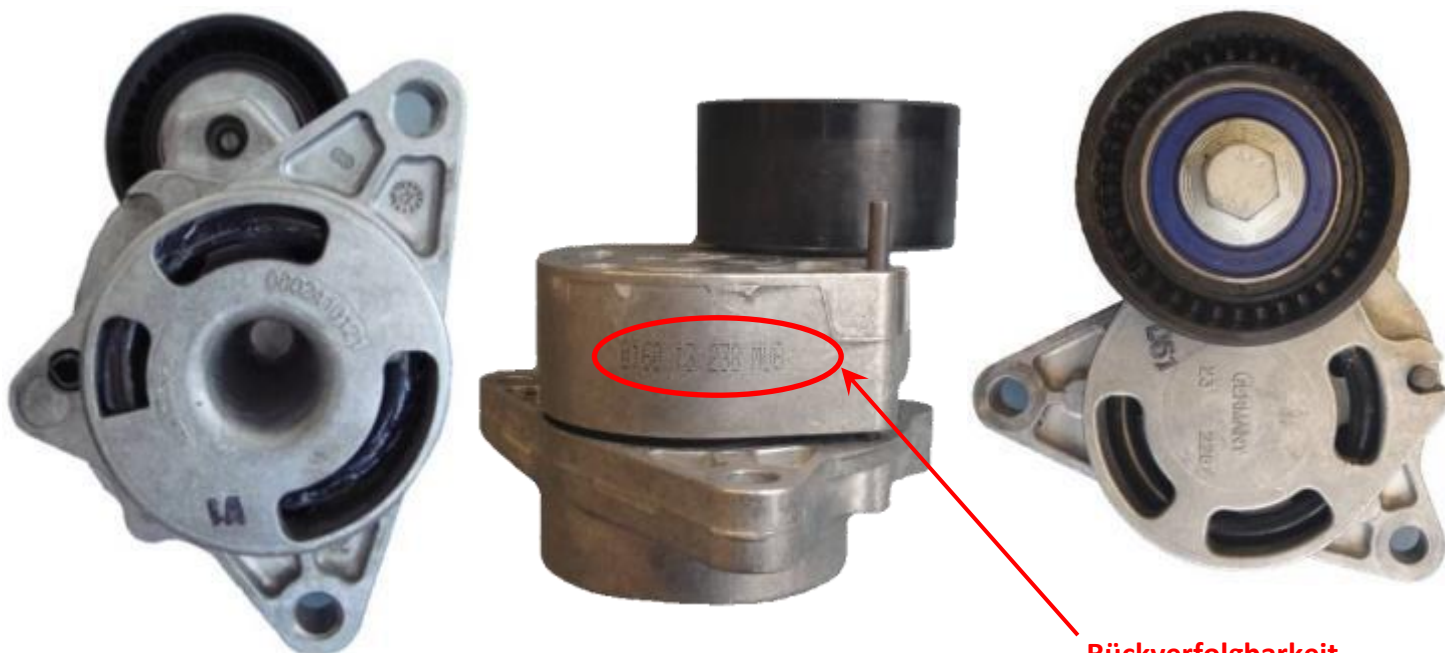
Rückverfolgbarkeit

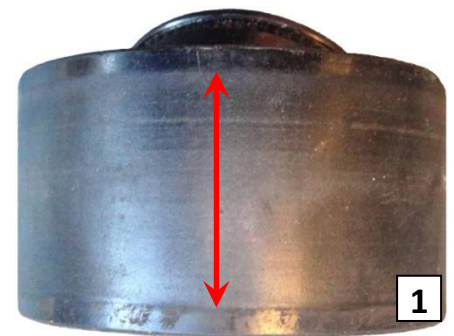
Wenn die Generatorfreilaufriemenscheibe verschlissen ist oder fest ist, funktioniert der Generatorfreilauf nicht korrekt. Durch die einwirkenden Kräfte bewegt sich der Riemen auf der Rolle auf und ab.

GA355.16 ist nicht darauf ausgelegt, starke Schwingungen des Riemens zu absorbieren, wodurch die Spannfunktion leidet und der Riemen auf der Rolle durchrutschen kann (Abb. 1).

Die Reibungswärme des Riemens überträgt sich auf den Außendurchmesser der Spannrolle. Dadurch steigt die Innentemperatur der Spannrolle an, sodass diese beschädigt wird.

Schäden an GA355.16 werden oft durch eine defekte Generatorfreilaufriemenscheibe verursacht. Generatorfreilaufriemenscheiben sollten gleichzeitig beim Auswechseln der Spannrollen ausgetauscht oder geprüft werden.

Zustand der Generatorfreilaufriemenscheibe prüfen

- Motor im Leerlauf: Spannrolle auf ungewöhnliche Bewegungen prüfen, beispielsweise Auf- und Abwärtsbewegungen, die sich auf den Riemen übertragen.
- Motor ausgeschaltet: Bei ausgebautem Riemen die Generatorscheibe (mit einem nicht metallischen Gegenstand) arretieren. Die Riemenscheibe mit der Hand drehen. Sie darf nur in einer Richtung drehbar sein. Falls sie sich in beide Richtungen oder in keine Richtung drehen lässt, muss die Generatorfreilaufriemenscheibe ausgewechselt werden.

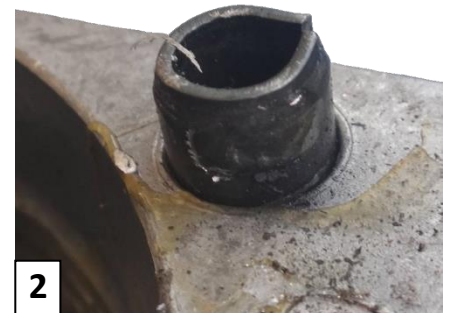
Eine defekte Generatorfreilaufriemenscheibe lässt sich auch daran erkennen, dass am Spannrollenanschlag Schlagspuren zu sehen sind und dieser verformt ist. Dieser Defekt wird durch eine sehr starke Ausschlagbewegung der Spannrolle verursacht (Abb. 2).

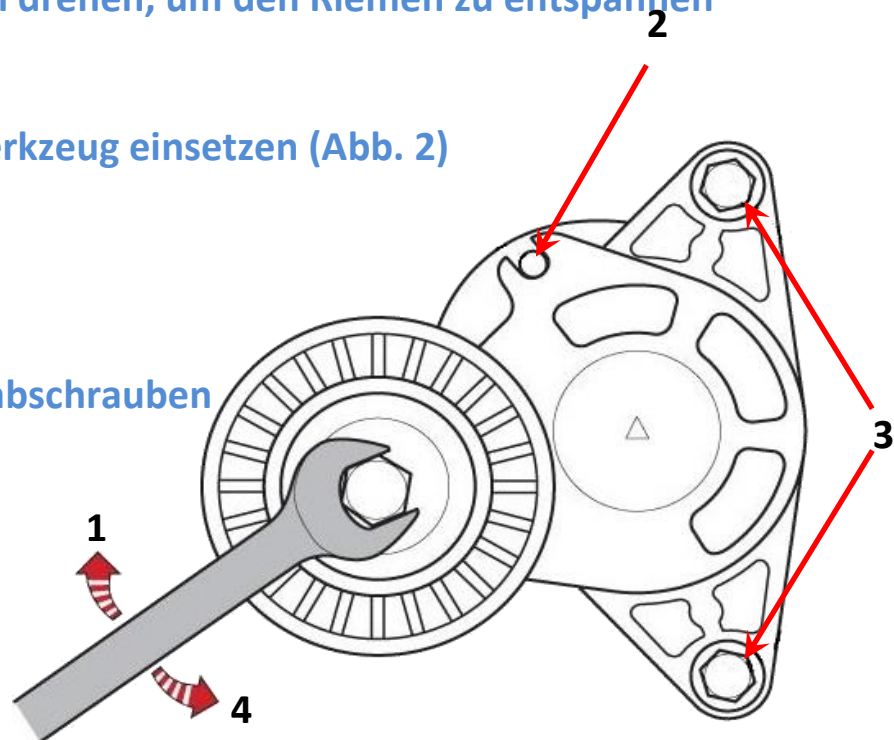
1) Spannrolle im Uhrzeigersinn drehen, um den Riemen zu entspannen (Nr. 1).

2) Das Spannrollen-Arretierwerkzeug einsetzen (Abb. 2)
Werkzeug-Nr. KM-6130

4) Die Spannrollenschrauben abschrauben (Abb. 3)

2) Die Spannrollenschrauben einbauen (Abb. 3)

Anzugsdrehmoment: 25 Nm

4) Die Spannrolle im Uhrzeigersinn spannen (Nr. 1)
