# 10159320

# MITSUBISHI

1 4D56T

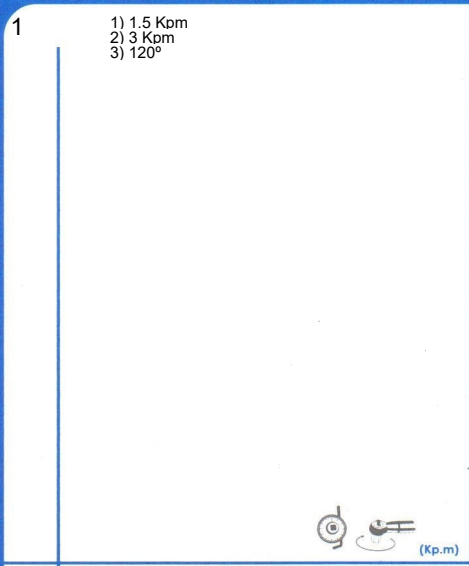
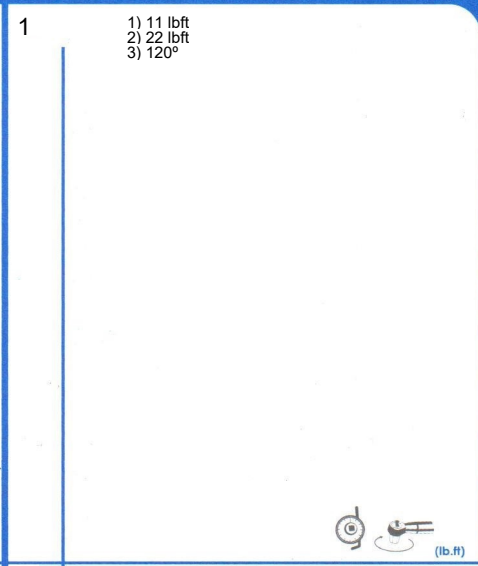
1 81057200 M12x1.25x105

RETIGHTENING

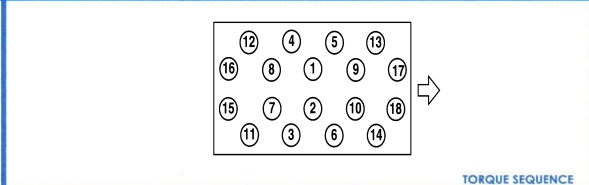
**-90° +**  
**-180°**

LOOSEN 90° AND TIGHTEN BOLT BY BOLT RESPECTING THE SPECIFIED TORQUE AND ORDER  
AFLOJAR 90° Y APRIAR TORNILLO A TORNILLO CON EL PAR Y ORDEN ESPECIFICADOS

LOOSEN ALL THE BOLTS  
AFLOJAR TODOS LOS TORNILLOS

RUN THE ENGINE UNTIL TOTAL OPENING OF THE THERMOSTAT  
LET THE ENGINE COOL DOWN FOR 4 HOURS (WITH OPEN BONNET)  
OPEN THE CAP OF THE EXPANSION TANK OF THE WATER COOLING CIRCUIT  
RODAR EL MOTOR HASTA LA APERTURA TOTAL DEL TERMOSTATO  
DEJAR ENRIAR EL MOTOR CUATRO HORAS (CON LA BARRERA ABIERTA)  
ABRIR EL TAPÓN DEL VASO DE EXPANSIÓN DEL CIRCUITO DEL AGUA DE REFRIGERACIÓN
