SWAG 50 79 0004

vhodná pro:
 VW Sharan (viz č. 7M3 411 317 E)
 Seat Alhambra (viz č. 7M3 411 317 E)
 Ford Galaxy (viz č. 1 361 653)

Spojovací tyč řízení

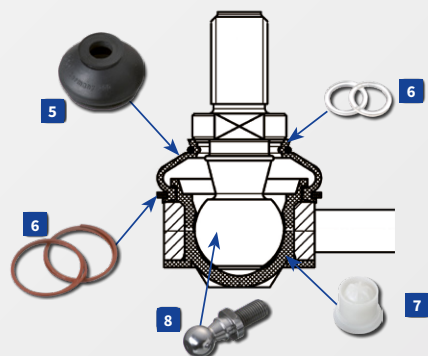
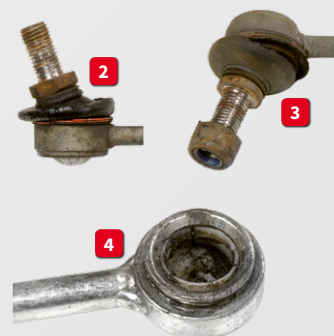
Pryžový vlnovec (5):

- Ideální pryžová směs pro potřebnou odolnost
- Ideální tvarování pro utěsnění systému kloubu v každém úhlu natočení
- Pryžové těsnicí manžety na horní dynamické oblasti těsnění
- Testovaná odolnost proti tukům

Upínací kroužky (6):

- Upínací kroužky jsou speciálně přizpůsobeny tomuto použití, aby podpořily těsnicí vlastnosti manžety

Tuk:

- Použití vysoce výkonných tuků pro ideální mazání misky koule (7) a kulového čepu (8).
- Ochrana systému před korozi
