Uygun olduğu araç tipleri:

VW Sharan (ref. no. 7M3 411 317 E)

Bağlantı Kolu

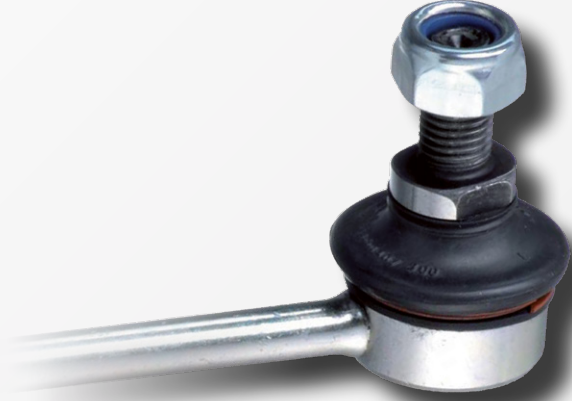
Parçanın yapısı ve bulunduğu yer itibarıyla (1 no'lu resme bakınız) bağlantı kolları dış kuvvetlerin etkisi altındadır. Her iki mafsalsı da, ıslak yollarda su temaslarına karşı korumasızdır. Körukler, bozuk yollardan dolayı yırtılabilir (2 ve 3 no'lu resimlere bakınız) ve bu nedenle mafsalların içine su ve kir sızabilir. Bunun sonucu olarak, koruyucu gres yağlanır ve mafsal içerisinde paslanma meydana gelir. Sonuç olarak, pürüzleşmiş yüzey, plastik kapak üzerindeki aşınmayı artırarak (4 no'lu resme bakınız) parçanın kendi etrafında dönmesine ve ses yapmasına neden olur.

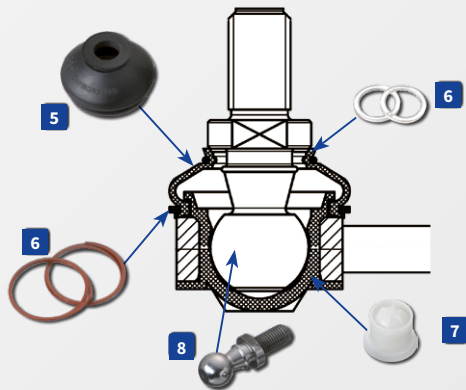
Lastik Köruk (resim 5):

- Gerekli esnekliği sağlamak için yüksek performanslı lastik bileşimi.
- Her açıdan, mafsalsı tamamen saran tasarım.
- Koruyuculuğu ispatlanmış gres.
