SWAG 32 92 4414

pasujący do:
Audi A2, Seat Cordoba, Ibiza IV,
Škoda Fabia, VW Polo, Fox

Nr por. 6C0 407 621

Zestaw łożyska piasty zawiera łożysko koła i nakrętkę osi

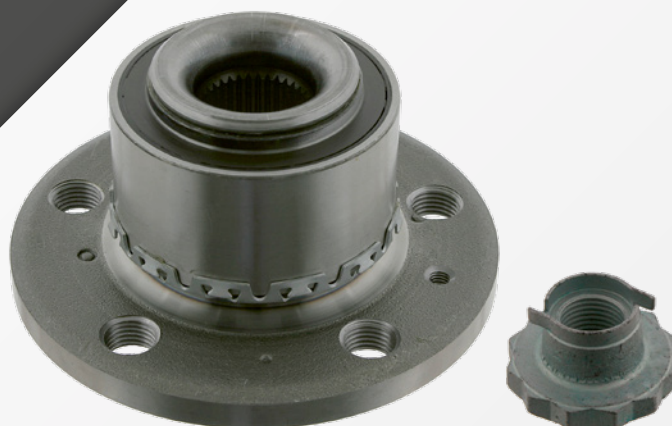
Uszkodzenie łożyska koła powoduje silne hałasy podczas jazdy i luz na piastie.

Przez uszkodzony uszczelniacz woda przedostaje się do łożyska koła i powstaje rdza, patrz fotografie (1) i (2). Uszczelniacz (3), który znajduje się pomiędzy przegubem homokinetycznym i piastą koła wykonany jest z tworzywa sztucznego i łatwo go uszkodzić podczas demontażu lub na skutek wpływów zewnętrznych. Jeśli uszczelniacz jest uszkodzony, nie przylega poprawnie. Uszkodzenie lub zabrudzenie uszczelniacza sprzyja przedostaniu się wody do wnętrza łożyska koła. W rezultacie następuje przedwczesne uszkodzenie łożyska i wytwarza się silny hałas.

Zwrócić uwagę na uszkodzenia uszczelniacza! Firma SWAG zaleca wymianę uszczelniacza podczas montażu łożyska koła. Ważne: Uszczelniacz dostępny jest w dwóch rozmiarach (64 mm i 72 mm). Bezwzględnie przestrzegać rozmiaru kół w calach!

Użycie niewłaściwych narzędzi podczas montażu może spowodować przedwczesne uszkodzenie łożyska koła oraz błędną sygnalizację systemu ABS. Podczas montażu bezwzględnie przestrzegać instrukcji naprawy podanej przez producenta pojazdu!
