## SWAG 30 93 1815

Audi A6, VW Crafter, VW Transporter T4  
Volvo 850, S70, S80, V70 I, V70 II

## قرص مزود بطلاء ألماسي

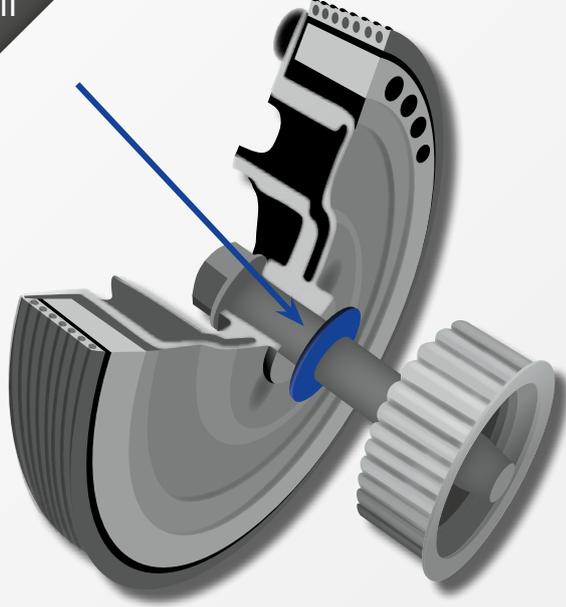
قرص مزود بطلاء ألماسي

SWAG 30 93 1815

رقم مقارنة 074 105 251 AC S1

يتواجد القرص الألماسي بين عجلة السير المسننة و قرص السير المنفصل ويدعم بذلك نقل القوى بشكل سليم. حتى إذا تم شد برغي العاود المرفقي بشكل صحيح طبقا للتعليمات لا يمكن عدم إستخدام القرص الألماسي منع إنزلاق قرص السير المنفصل، لأنه لا يقدم نفس النقل المستمر مثل القرص الألماسي (المجدد).

لذلك يكون تركيب و/أو إستبدال القرص الألماسي ضروري جدا.

لدى القرص الألماسي من SWAG طلاء من النيكل - ألماس ذات جودة عالية، وهذا يمنع الدوران الخارج عن السيطرة لقرص السير. بالإضافة الى ذلك يضمن نقل الحركة بشكل أمثل.
