Geleiderail voor distributieketting

VW | Škoda | Seat 1.2 12V-motoren (AZQ, BME, BZG)

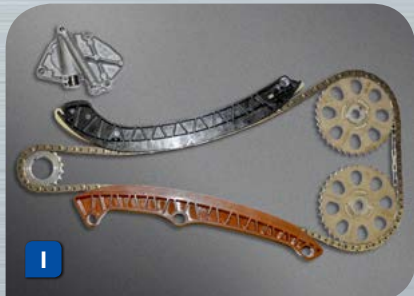
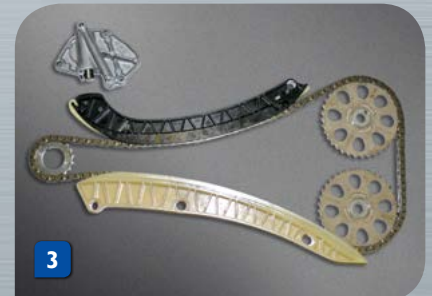
De distributieketting loopt uit de geleiding, hoewel alle componenten correct en vakkundig gemonteerd zijn. Als de ketting eruit gelopen is, kan dit tot gevolg hebben dat de motor niet goed meer draait of dat een motorschade ontstaat.

De geleiderail werd aangepast. Deze is nu langer en zorgt zodoende onder alle omstandigheden voor een optimale geleiding van de ketting en voorkomt dat de ketting eraf loopt.

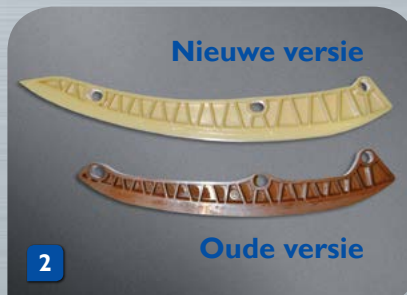
Door de voertuigfabrikant werd een te korte geleiderail ingebouwd (zie foto 2). Dit heeft tot gevolg dat de ketting bij ongunstige belastingen, zoals bv. bij het starten of afzetten van de motor, uit de geleiding kan lopen.
