## Set lanț de distribuție

VW | Škoda | Seat cu motor de 1.2 12V (AZQ, BME, BZG)

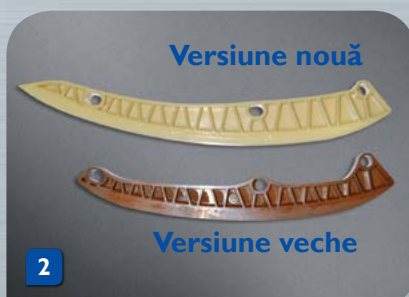
Fabricantul autoturismului a montat o patină prea scurtă (vezi imaginea 2). Drept urmare, lanțul poate sări în cazul unei suprasolicitări, cum ar fi la pornirea sau oprirea motorului.

Lungimea patinei a fost corectată. Acum patina este mai lungă și asigură în consecință o rulare perfectă a lanțului, în orice condiții, împiedicând sărirea acestuia.
