Успокоитель цепи ГРМ

подходит для
VW | Škoda | Seat 1.2 12V двигатели (AZQ, BME, BZG)

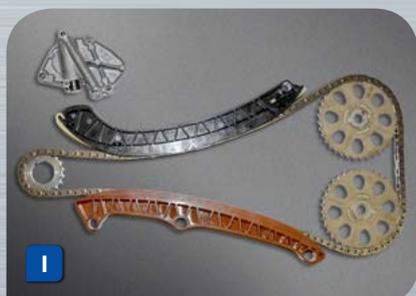
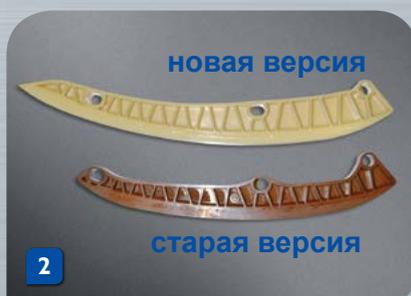
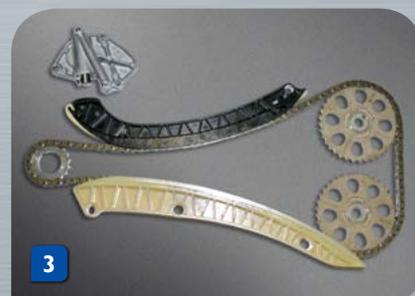
Цепь ГРМ прыгает, хотя все компоненты установлены должным образом. Прыгающая цепь ГРМ может быть причиной неравномерной работы двигателя, а также может привести к его полной поломке.

Первоначально производителем автомобиля была установлена слишком короткая планка успокоителя цепи. Из-за этого при запуске или глушении двигателя цепь ГРМ могла перескакивать.

Планка успокоителя цепи была изменена. Теперь планка длиннее, и следовательно она обеспечивает безупречную работу цепи при любых условиях и предотвращает ее перескакивание.

Рекомендация: чтобы обеспечить нормальную работу цепи на протяжении всего срока эксплуатации, при установке новой цепи ГРМ меняйте также и другие компоненты (такие, как планки успокоителя цепи, натяжители, возможно звездочки цепи).
