## Amortisör Üst Takozu

Uygun olduğu araç tipleri:

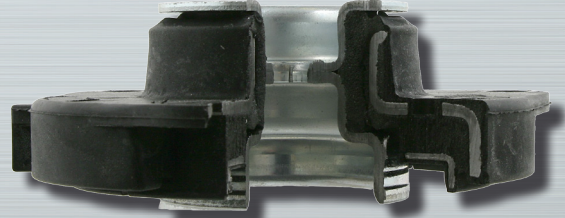
Ön aksta ses ve gıcırdama. Orijinal VW parçasında da bu sorun görülebilmektedir.

Bu problemlerin sebebi, zayıf üretim ve kullanılan kalitesiz malzemelerdir. Genellikle, yetersiz sertleştirme nedeniyle, kauçuk metal bileşiminde çözümler meydana gelir. Bu nedenle, parçadaki hata oranı fazlalır.

SWAG 32 92 2500 numaralı amortisör üst takozunun kullanılmasını tavsiye eder (OE ref. 1KO 412 331 B).

SWAG 32 92 2500 numaralı amortisör üst takozu, profesyonel üretim işlemlerinden geçmiş ve yüksek kalite malzemeden imal edilmiştir. Hatta bu üretim ve malzeme özellikleri, araç üreticisinin kalitesinden daha fazladır. SWAG amortisör üst takozu ayrıca çok dayanıklıdır.

Amortisör üst rulmanı da (SWAG 32 92 2498) değiştirilmelidir!

SWAG 32 92 2502 numaralı tamir takım kiti bu iki parçayı da (32 92 2500 ve 32 92 2498) içerir.

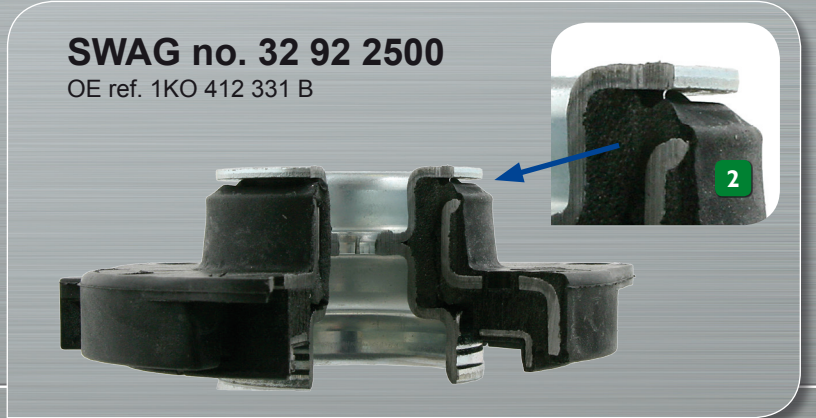
**SWAG no. 32 92 2500**

OE ref. 1KO 412 331 B

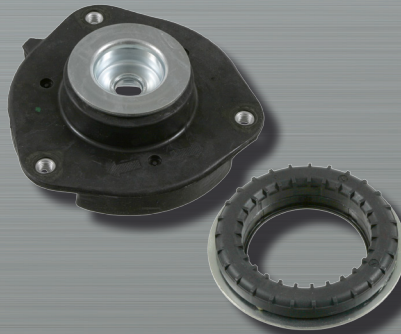
**SWAG no. 32 92 2502**

**Tamir Takımı**
