Solution

Například u příčného ramena SWAG pro přední nápravu vozu Audi A 4

**SWAG č. 32 73 0017
vhodné pro srovnávací č. 4DO 407 151 P**

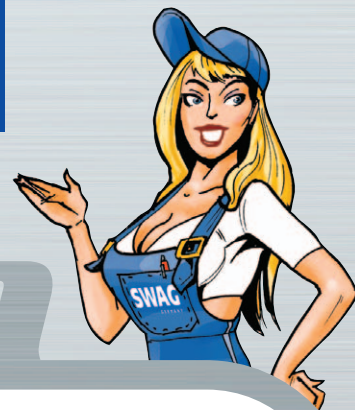
Označení příčného ramena a protilehlé označení na nosníku agregátu se musí shodovat. Tím bude zákazník na bezpečné straně!

Vyhýbejte se reklamacím tím, že upevňovací šrouby vyměněného příčného ramena vždy dotáhnete v zamáčknutém stavu! Dotažení šroubů v povoleném stavu je závažná chyba montáže, která vede k nadměrnému zatěžování pryžových ložisek. V důsledku toho mohou vznikat trhlinky, což může způsobit předčasný výpadek pryžového ložiska. Geometrie nápravy se změní a způsobuje další následné náklady (zvýšené opotřebení pneumatik!).

Z tohoto důvodu nabízejí některá příčná ramena SWAG pryžové ložisko, u kterého je poloha při montáži již zadána pomocí značek:
