Solution

**SWAG no. 32 73 0017
Съответстващ на ориг. no.
4DO407151P**

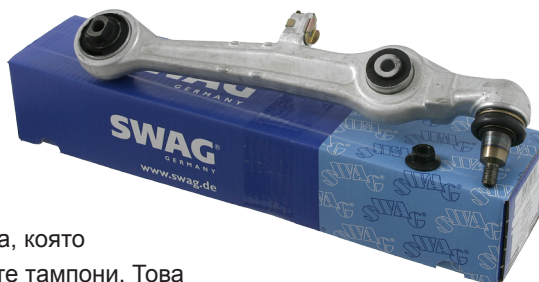
Ето защо някои носачи на SWAG имат гумени тампони с означена позиция за монтаж чрез маркировка:

напр. при носача на SWAG за преден мост за Audi A4

Маркировките върху носача и върху монтажната носеща част трябва да съвпадат. Тогава, клиента Ви е в безопасност!

За да избегнете оплаквания уверете се, че сте затегнали винтовете на сменения носач при натоварено положение. Затягането на винтовете в натоварено състояние е сериозна монтажна грешка, която ще доведе до претоварване на гумените тампони. Това може да причини разкъсвания и в резултат преждевременна повреда на гумените тампони. Променя се и геометрията на моста и това причинява допълнителни щети (увеличено износване на гумите!).
