Remplacement de la pompe de direction assistée électrohydraulique - Plateformes PQ24 et PQ25 du groupe Volkswagen

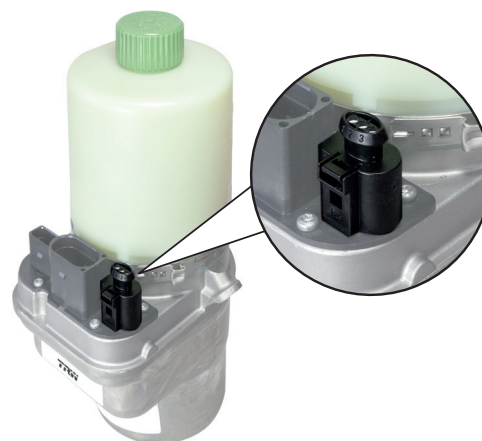
Endommagement de la pompe de direction assistée en cas de pénétration d'humidité.

Pompe de direction assistée avec obturateur

- Ne pas retirer l'obturateur du connecteur enfichable du capteur d'angle de braquage sur les véhicules avec programme de stabilisation électronique.
