Cylindre de roue en aluminium

Amélioration de la gamme de cylindres de roue en aluminium

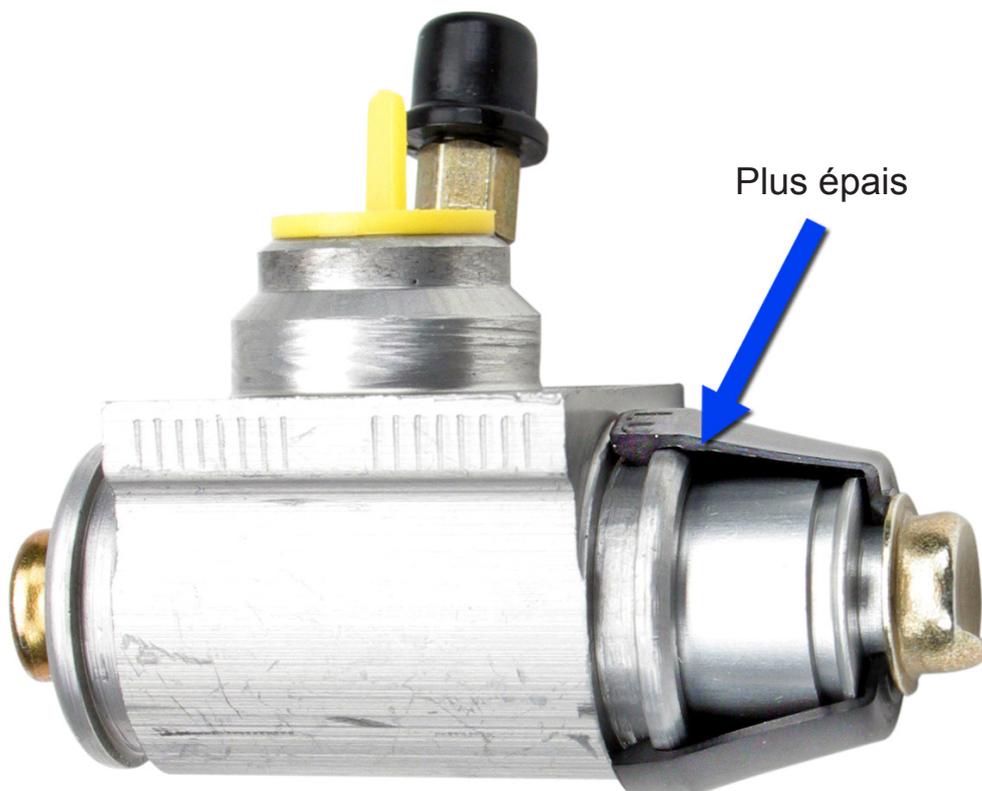
Après de nombreuses observations terrains, nous avons mis en évidence quelques cas où, lors du montage des mâchoires de frein, le cache-poussière pouvait sortir de sa gorge, ceci pouvant entraîner des infiltrations d'eau et causer à terme des fuites du cylindre de roue.

Pour apporter une meilleure sécurité à une réparation de qualité et empêcher le cache-poussière de sortir de sa gorge lors de la réparation, nous avons rendu celui-ci plus épais (voir photo) afin d'en améliorer sa tenue.

« Note : Suite au remplacement de mâchoire de frein ou de cylindre de roue, assurez-vous que tous les composants soient correctement en place. Prêtez une attention particulière au cache-poussière de cylindre de roue. »

BWF145A, BWD113A, BWA108A, BWC107A, BWB111A and BWD119A
