Aluminium wielcilinder

Productverbetering van het assortiment van aluminium wielcilinders.

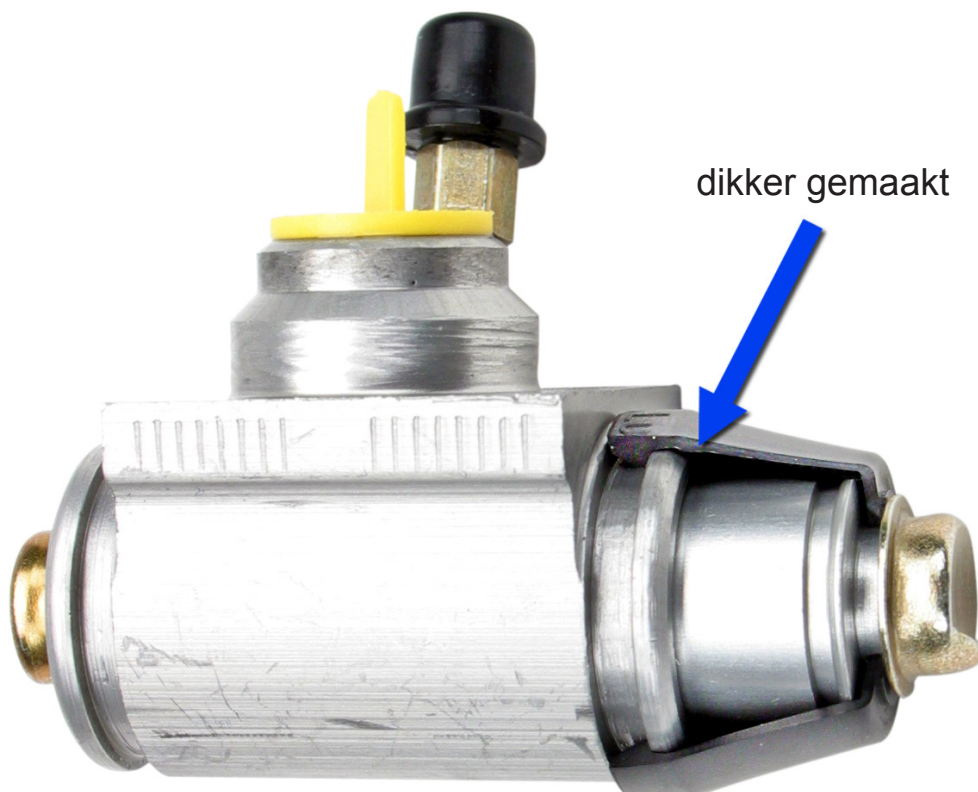
Door onze voortdurende veldwaarnemingen hebben wij vastgesteld dat sommige stofkappen in een zeer beperkt aantal gevallen van hun plaats geduwd worden tijdens het plaatsen van de remschoenen. Water kan binnendringen en lekken van de wielcilinder veroorzaken.

Om de veiligheid van de reparatiekwaliteit te verhogen en te voorkomen dat de stofkappen tijdens de reparatie van hun plaats geduwd worden, hebben wij het rubber van de stofkap dikker gemaakt voor een steviger greep (zie afbeelding).

„Opmerking: zorg er bij de vervanging van de remschoen of wielcilinder voor dat alle onderdelen correct geplaatst zijn. Schenk daarbij bijzondere aandacht aan de positie van de wielcilinderstofkap.“

BWF145A, BWD113A, BWA108A, BWC107A, BWB111A en BWD119A
