Алюминиевый колесный цилиндр

Усовершенствование продукции - линейка алюминиевых колесных цилиндров

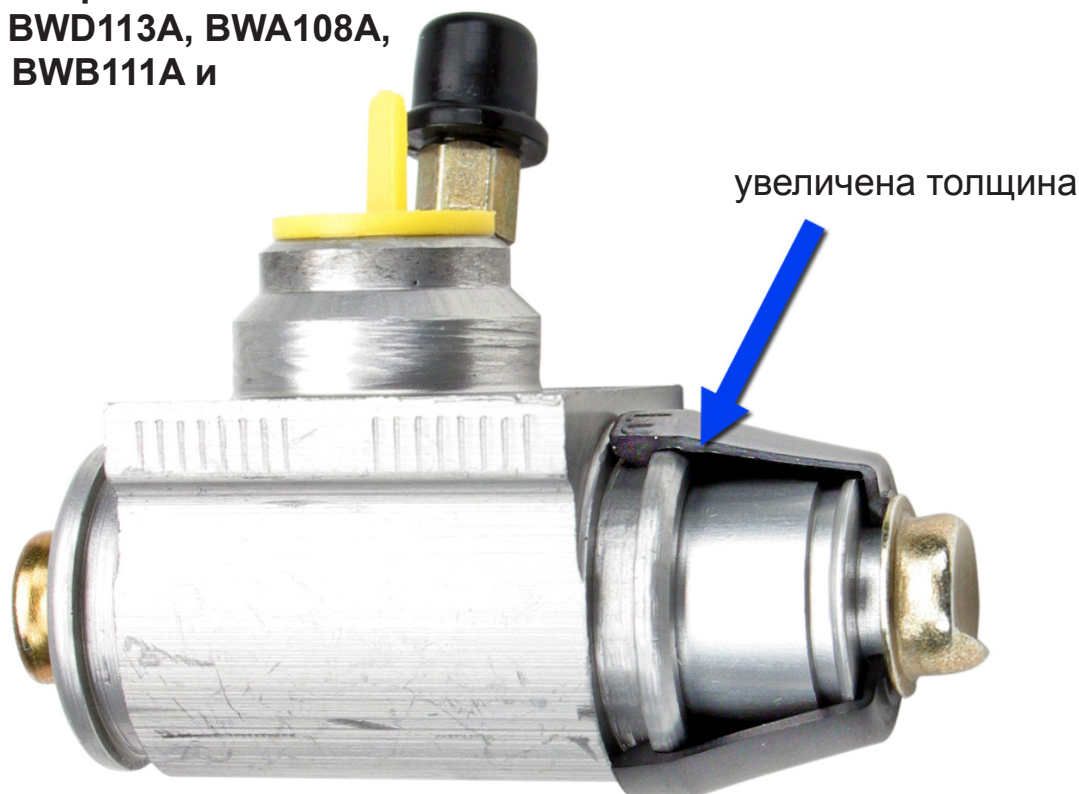
Благодаря непрерывно ведущимся рабочим испытаниям было обнаружено, что в некоторых, весьма редких случаях, при установке тормозных колодок пылезащитные колпачки (пыльники) выходят из своих седел. Это может привести к попаданию воды и вызвать утечку из колесного цилиндра.

Для повышения уровня безопасности и качества ремонта, а также для предотвращения выпадения пыльников из седел при ремонте, нами были приняты меры по увеличению толщины резины, используемой при производстве пыльников (см. рис.) Это обеспечивает более плотное сжатие колпачка вокруг седла.

Примечание: После установки тормозных колодок или колесного цилиндра убедитесь, что все остальные детали установлены правильно. Особое внимание уделяйте положению пыльника колесного цилиндра.

**BWF145A, BWD113A, BWA108A,
BWC107A, BWB111A и
BWD119A**
