Wielcilinder BWD119

Productverbetering BWD119

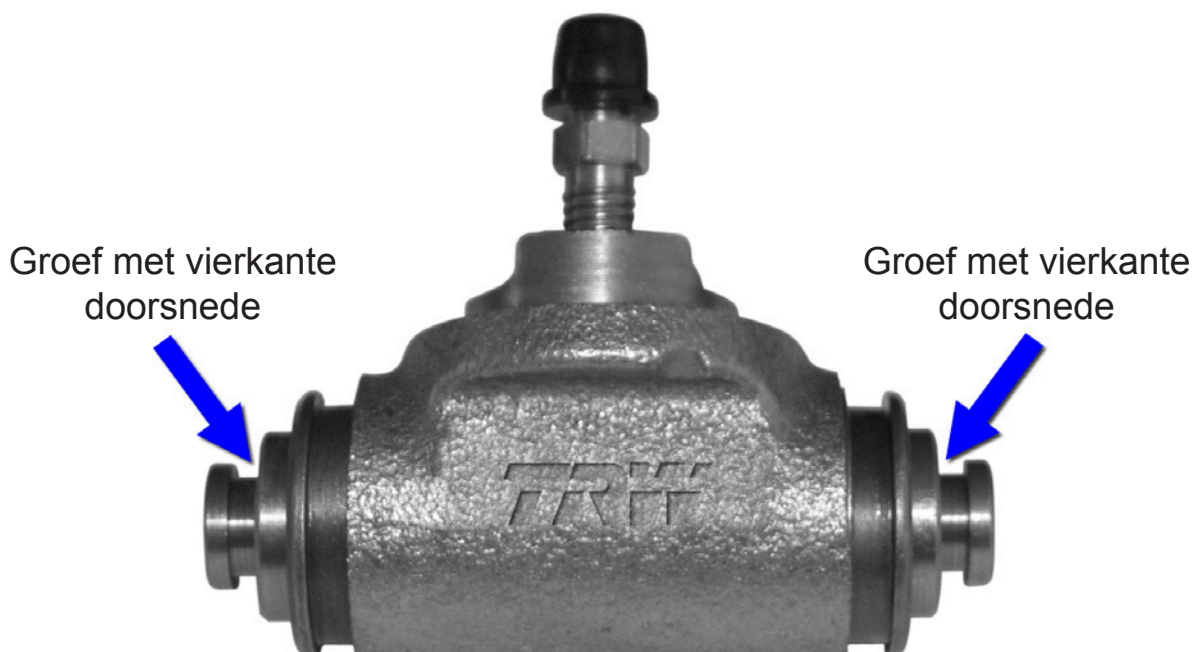
Om de kans dat dit probleem zich voordoet te verkleinen en de integriteit van het geheel te verbeteren, beschikken de zuigers van de wielcilinders nu over groeven met een vierkante doorsnede voor een betere positie van de stofkappen (zie afbeelding).

„Opmerking: zorg er bij het vervangen van de remschoenen of wielcilinders voor dat alle onderdelen correct geplaatst zijn. Schenk in het bijzonder aandacht aan de positie van de stofkappen van de wielcilinders.“
