Колесный цилиндр BWD119

Усовершенствование продукции BWD119

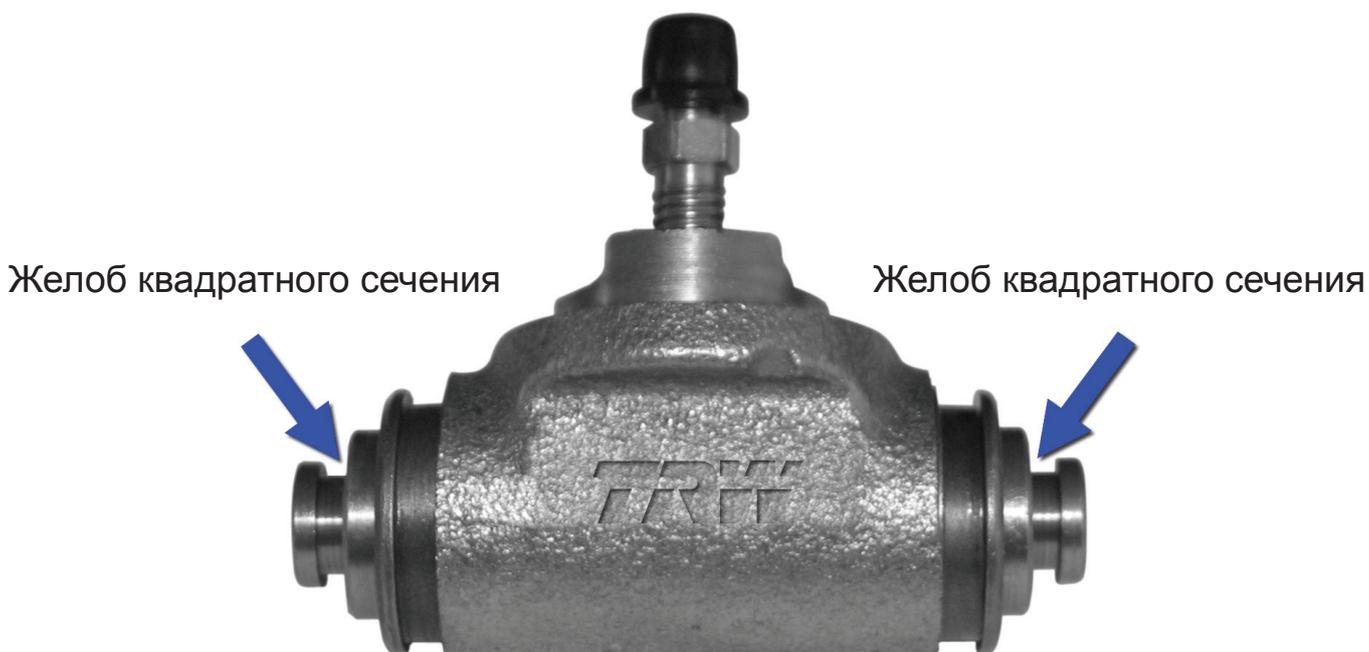
Благодаря регулярному контролю за техническим обслуживанием было замечено, что при замене тормозных колодок легко сместить со своего положения пыльники цилиндров. Неправильное положение пыльника цилиндра может привести к попаданию воды в цилиндр и стать причиной коррозии и преждевременного износа и/или утечки жидкости.

Для снижения вероятности возникновения этой проблемы и улучшения целостности конструкции, поршень цилиндра колеса теперь снабжен желобом квадратного сечения, который улучшает прилегание пыльника (см. рисунок).

Примечание: После установки тормозных колодок или колесного цилиндра убедитесь, что все остальные детали установлены правильно. Особое внимание уделяйте положению пыльника колесного цилиндра.
