Bruits sur les GDB1363 et GDB1431

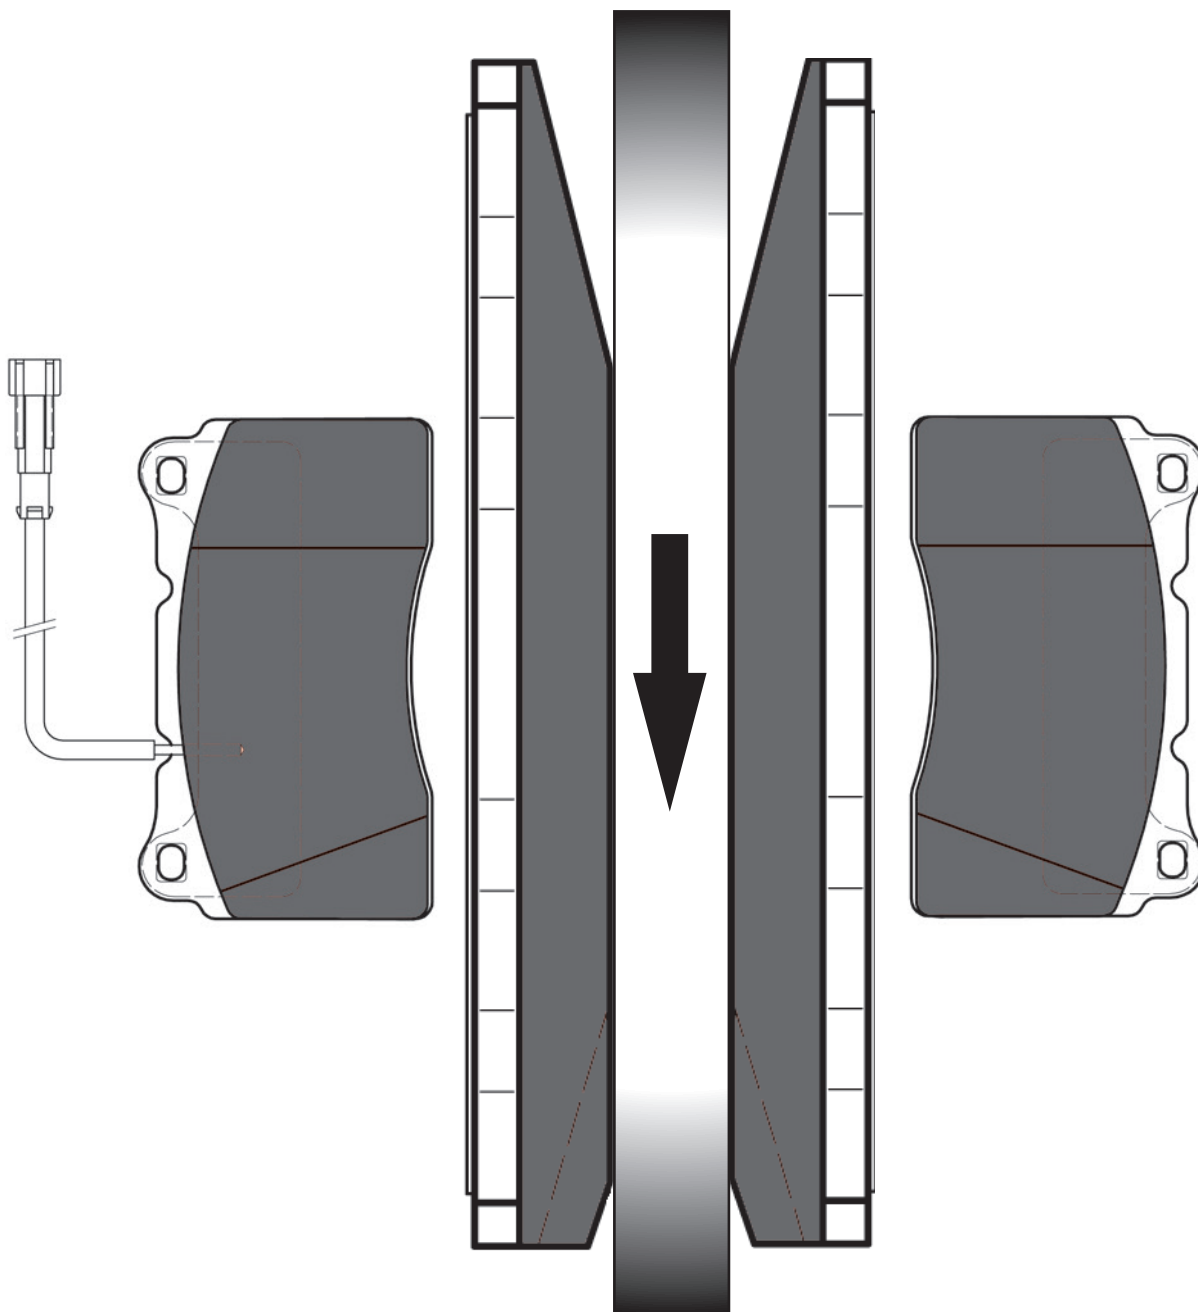
Les GDB1363 et GDB 1431 sont chanfreinés d'un côté. Ceci est prévu pour en minimiser le bruit. La flèche indique la rotation du disque vers l'avant. Si les garnitures de frein ne sont pas montées comme illustré ci-dessus, des bruits se produiront. Pour garantir le montage correct à l'avenir, TRW placera des flèches sur la plaque arrière.
