İki farklı balata ikaz kablolu GDB1542 ve GDB1599 fren balataları

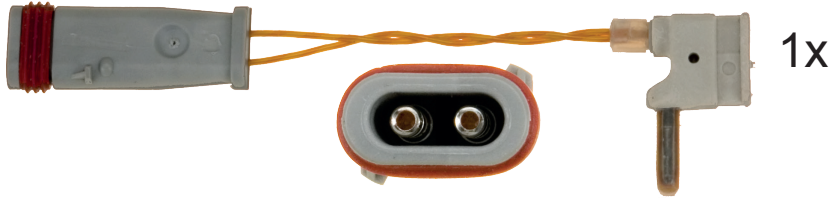
%50 aşınma - uyarı kablosu

%50 aşınma - uyarı kablosu pozisyonu

Fren balatası setlerinin her biri iki uyarı kablosu için de farklı deliklerle donatılmıştır. Fren balatası setlerinin montajında balata ve uyarı kablosunun doğru düzenlenmesine mutlaka dikkat edilmelidir!

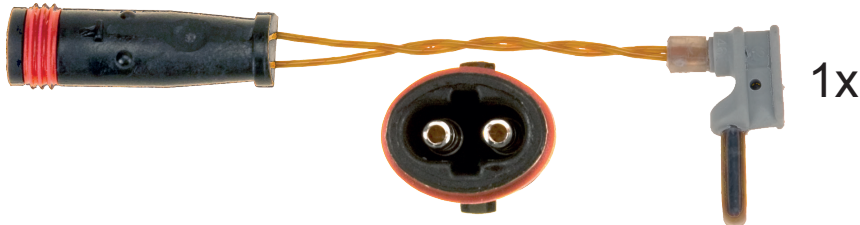
%100 aşınma - uyarı kablosu

%100 aşınma - uyarı kablosu pozisyonu
