## GDB1670 voor Volkswagen en GDB1743 voor Landrover

De onderstaande tabel toont de correcte toewijzing van de rembloksets GDB1670 en GDB1743 voor de bijbehorende voertuigen.

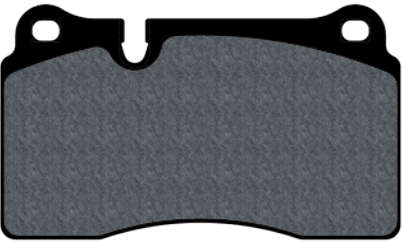
<p>Positie voor de slijtage-indicator aan de <b>linkerzijde</b> van elk blok - aanzicht van zijde frictiemateriaal</p>

De rembloksets hebben verschillende ontwerpen voor de positie van de slijtage-indicatoren.

Indien het verkeerde blok gebruikt wordt, kunnen de slijtage-indicatoren niet correct worden geplaatst of kunnen ze beschadigd raken tijdens de plaatsing!

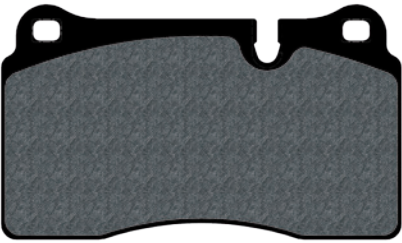
<p>Positie voor de slijtage-indicator aan de <b>rechterzijde</b> van elk blok - aanzicht van zijde frictiemateriaal</p>
Toepassing	<b>Volkswagen - Touareg</b>	<b>Landrover - Range Rover Sport</b>
OE-onderdeelnummer	<b>7L6698151E</b>	<b>SFP500070</b>
Positie	<b>Voor</b>	<b>Voor</b>
Model	<b>3.2 Benzinemotor</b> <b>3.6 Benzinemotor</b> <b>4.2 Benzinemotor</b> <b>3.0 Dieselmotor</b> <b>5.0 Dieselmotor</b>	<b>4.2 Benzinemotor</b> <b>4.4 Benzinemotor</b> <b>2.7 Dieselmotor</b> <b>3.6 Dieselmotor</b>
Model Jaar	<b>11/02 -&gt;</b>	<b>02/05 -&gt;</b>
Remsysteem	<b>Brembo</b>	<b>Brembo</b>
