Montage-instructie voor vervanging van wiellager

Autofabrikant:	Volvo
Modellen:	850, C70, S70, V70 I
LuK-AS-nr.:	
• 713 6600 40	850
• 713 6603 70	850, V 70 I, C70/S70 (→ 12.1998)
• 713 6603 10	C70/ S70/ V70 I (01.1999 →)
OE-nr.:	
	271781
	271786
	271786-6
	272456

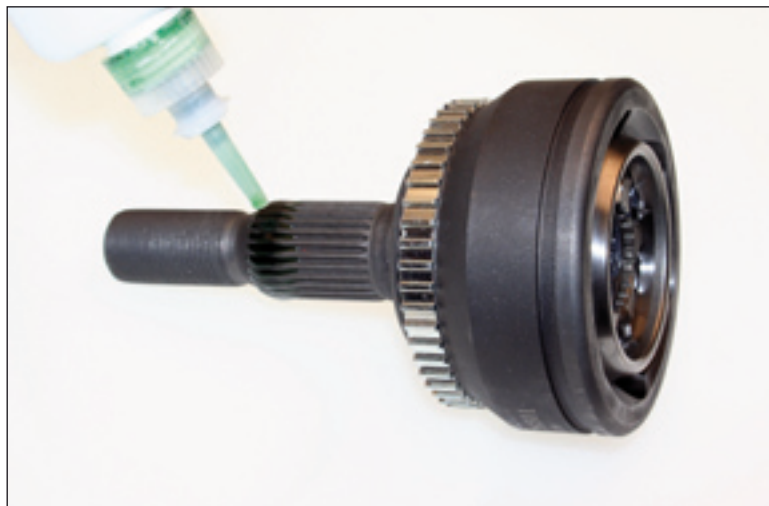
Fig. 1

Trillingen en krakende geluiden bij de vooras na het vervangen van de wiellager.

De aandrijfaskoppelingen zijn standaard in de wielnaaf verlijmd.

Nadat de aandrijfaskoppeling zonder lijm weer is gemonteerd, resteert een minimale speling tussen de vertanding van wielnaaf en aandrijfaskoppeling.

Zet de aandrijfaskoppeling met een geschikte metaallijm, bijv. van Volvo (**Artikelnr. 1161370**) in de wielnaaf vast.

- Reinig de vertanding op de aandrijfaskoppeling en in de wielnaaf.
- Breng een **3-4 mm** brede strook lijm aan op de buitenste rand van de spievertanding (zie **Fig. 1**).
