## Navodila za montažo pri menjavi kolesnih ležajev/pesta

**Proizvajalec:** Volvo

**Model:** 850, C70, S70, V70 I

Stanje 11.2007  
**FAG 0001**

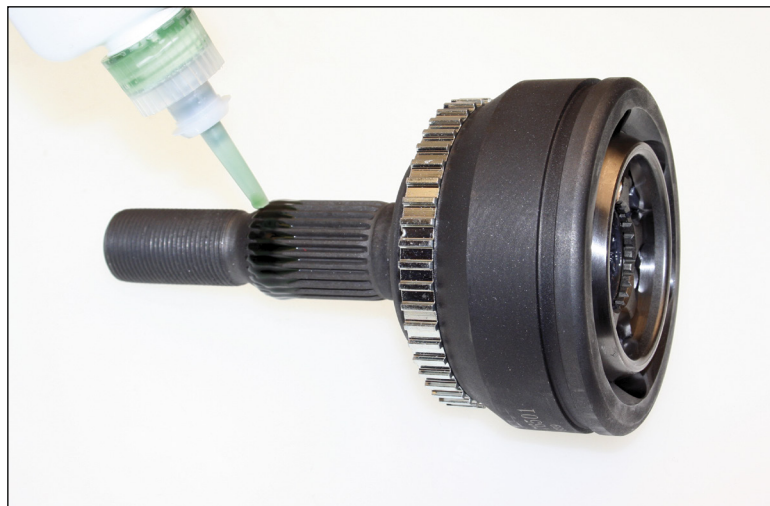
Slika 1

Tresenje in/ali potrkavanje, ki nastaja po vgraditvi kolesnega ležaja/pesta.

Utorna pogonska gred je standardno prilepljena na pesto s sredstvom Loctite. Ob ponovni namestitvi utorne pogonske gredi brez sredstva Loctite lahko pride do zračnosti med pestom in utorno pogonsko gredjo.

Utorno pogonsko gred pritrдите na pesto s pomočjo ustreznega lepilnega sredstva Loctite za kovine (npr. tesnilo Volvo s št. dela **1161370**).

- Očistite utor na pestu ter utorno pogonsko gred.
- Nanesite **3-4 mm** širok venec sredstva Loctite ob zunanjem robu ravnega utora (glejte **slika 1**).
