SERVICE-INFO

Volvo araçlarda kullanılan tekerlek rulman kitleriyle ilgili servis tavsiyesi

Araç üreticisi: Volvo

Araç modelleri: 850, C70, S70, V70 I

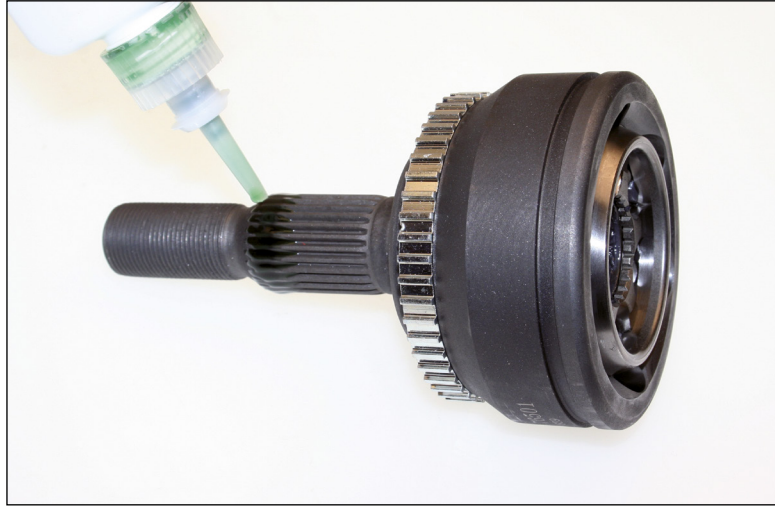
Şekil 1

Tekerlek rulmanı ve porya araca takıldıktan sonra, tıreşim ve vuruntu meydana gelmesi.

Tahrik şaftının uç frezesi normalde standart şekilde poryaya loc-tite yapıştırıcısıyla sabitlenir. Tekrar takılması sırasında loc-tite yapıştırıcı malzemesi kullanılmaması, montaj sonrasında uç frezesi ve porya arasında bir miktar gezinti oluşmasına neden olabilmektedir.

Uygun bir metal yapıştırıcı malzemesi (loc-tite için Volvo OE referansı: **1161370**) kullanarak, tahrik şaftının uç frezesini poryaya sabitleyiniz.

- Porya frezelerini ve tahrik şaftı uç frezesini temizleyiniz.
- **Şekil 1**'de görüldüğü gibi uç frezesinin dış kısmına **3-4 mm** genişliğinde loc-tite sürünüz.
