SERVICE INFO –FAG 0007

Οδηγίες τοποθέτησης στεγανοποιητικού δακτυλίου για μπροστινό ρουλεμάν τροχού

Κατασκευαστές: Audi, Seat, Škoda, VW

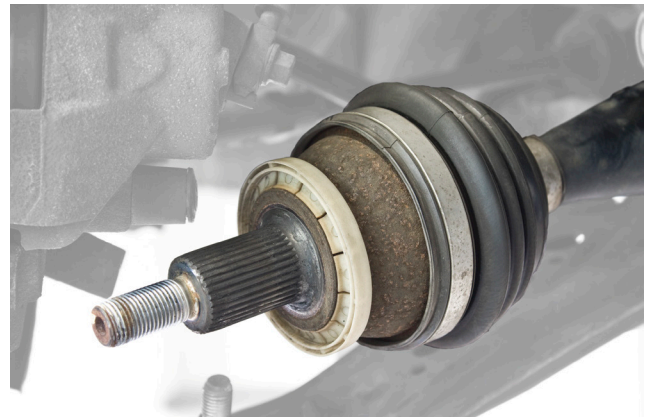
Εικόνα 1: Οι στεγανοποιητικοί δακτύλιοι μπορούν να διαφέρουν στο σχεδιασμό και στο χρώμα!

Λόγω ακαθαρσιών στην εσωτερική πλευρά του ρουλεμάν μπορεί να προκληθεί βλάβη του ρουλεμάν τροχού και δυσλειτουργία κατά την αναγνώριση των στροφών. Η στεγανοποίηση του ρουλεμάν καθώς και του αισθητήρα στροφών του τροχού μπορεί να υποστεί φθορά.

Κατά την αντικατάσταση του ρουλεμάν τροχού χρησιμοποιήστε έναν επιπλέον στεγανοποιητικό δακτύλιο που τοποθετείται στον κώνο του άξονα της μετάδοσης κίνησης (βλέπε εικόνα 1).
