## Napotek za vgradnjo tesnilnega obročka za sprednje kolesne ležaje

Audi, Seat, Škoda, VW

**Katal. št.:** 713 6104 70  
(garnitura FAG)

Stanje 10.2009 (zamenja 09. 2009)  
**FAG 0007**

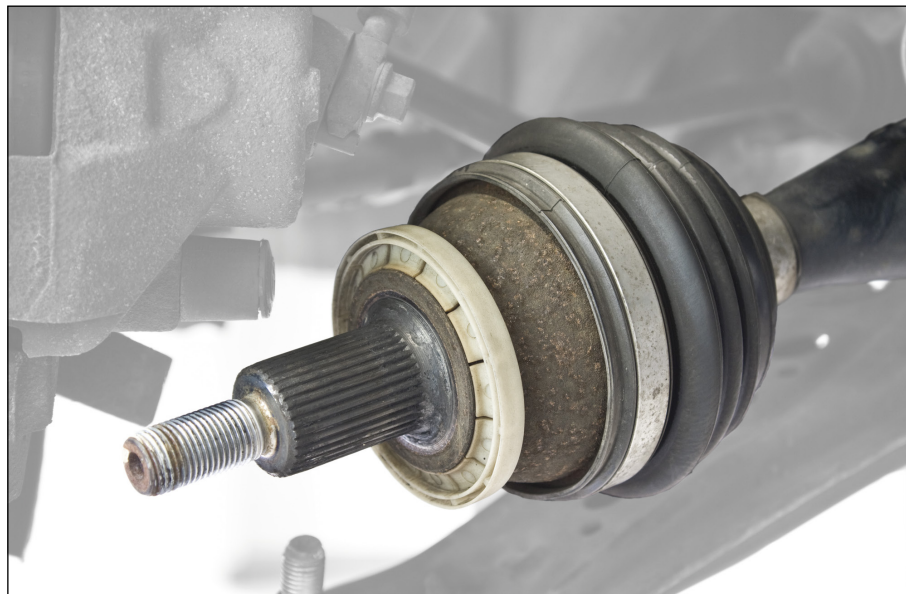
Pri menjavi kolesnega ležaja uporabite dodatno tesnilni obroček, in sicer ga namestite na stožec pogonske gredi (glej sliko 1).

**Slika 1:** Tesnilni obročki lahko odstopajo v oblikovanju in barvi!

Zaradi umazanije na notranji strani kolesnega ležaja se lahko pojavi odpoved kolesnega ležaja in zaznavanja vrtilne frekvence kolesa. Zaradi tega se lahko poškodujeta tudi tesnilka kolesnega ležaja in senzor vrtilne frekvence kolesa, tako da lahko pride do omenjene poškodbe.

Od sredine septembra 2009 pri FAG priložijo potrebne tesnilne obročke vsaki garnituri. Tako je zamenjava oz. uporaba napačnih tesnilnih obročkov izključena.
