FAG SERVİS BÜLTENİ

YENİ - Dedektör Kartlı Tekerlek Rulmanı Seti

Araç Üreticisi: Honda

Parça No.: 713 6174 50

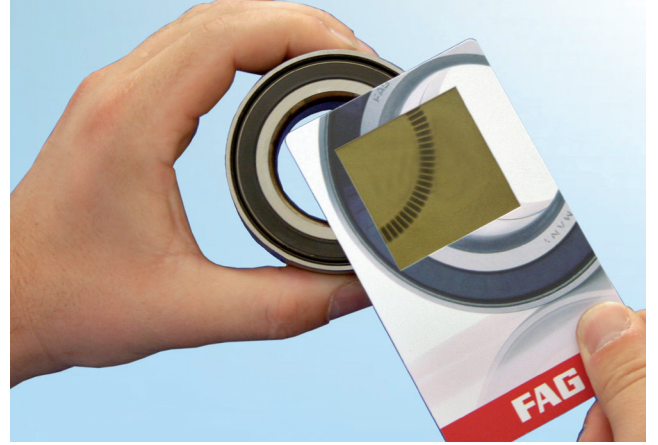
Şekil 1: Sinyal üreticini belirlemek için dedektör kartı

Profesyonel bir onarım işlemi sunmak amacıyla şimdi FAG, sadece doğru kullanım ve montaj bilgileri sunmakla yetinmeyip bir adım ileri gidiyor: 713 6174 50 referanslı tekerlek rulman setinin içerisinde bundan böyle bir adet FAG dedektör kartı da yer alacak. Bu kart, rulman contasının altında yer alan sensör halkasının konumunun belirlenmesine imkân tanır. Böylelikle rulman doğru yönde takılarak tüm sistemin sorunsuz ve daha da önemlisi emniyetli çalışması sağlanır.
