SERVICE INFO – FAG 0021

Λύση επισκευής ρουλεμάν τροχών

για ελαφρά επαγγελματικά χρησιμοποιώντας το ειδικό εργαλείο 400 6199 10

Κατασκευαστές: Mercedes-Benz, Volkswagen

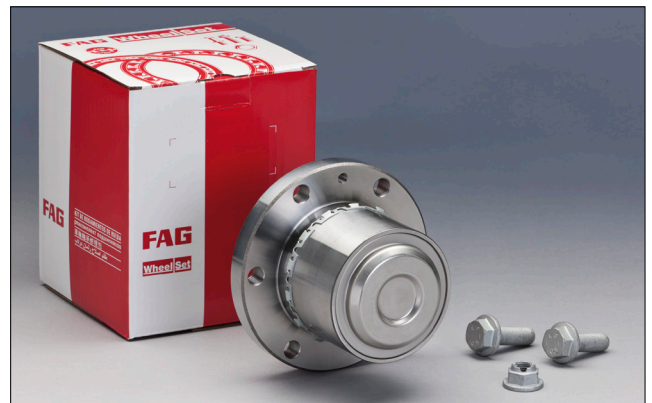
Εικόνα 1: Το ρουλεμάν τροχού μπορεί πλέον να αντικατασταθεί ξεχωριστά

Για πρώτη φορά, είναι δυνατή η αντικατάσταση του ρουλεμάν τροχού του εμπρόσθιου άξονα στα οχήματα της λίστας χωρίς να χρειάζεται να αντικατασταθεί ολόκληρο το άκρο.

Σε αντίθεση με τις προτεινόμενες λύσεις από τον κατασκευαστή, η Schaeffler Automotive Aftermarket προσφέρει τώρα μια προσιτή λύση επισκευής. Πλέον δεν απαιτείται η κατά τα άλλα απαραίτητη ευθυγράμμιση και οι χρόνοι ακινητοποίησης του αυτοκινήτου στο συνεργείο μειώνονται.
