SERVICE INFO – FAG 0021

Rešenje popravke lažaja točka

za transportna vozila upotrebom specijalnog alata 400 6199 10

Proizvođač vozila: Mercedes-Benz, Volkswagen

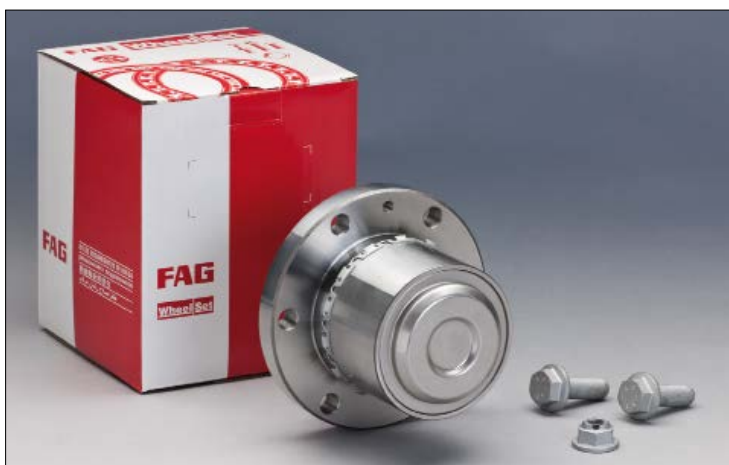
Slika 1: Jedinica ležaja točka se sada može pojedinačno zameniti

Po prvi put, sada je moguće zameniti ležaj točka na prednjoj osovini kod gore navedenih vozila sa zadnjim pogonom bez potrebe za zamenom kompletnog sklopa sa rukavcem točka.
