SERVICE INFO – FAG 0037

Montážní pokyny 713 6678 20

Přídavný kroužek pro ochranu těsnicího kroužku hřídele

Výrobce: Mercedes Benz

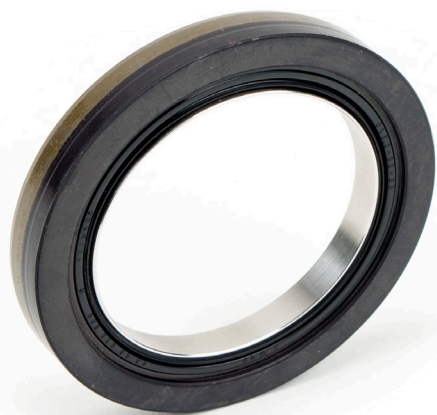
Radiální těsnicí kroužek hřídele ze sady FAG WheelSet 713 6678 20 byl konstrukčně změněn a má nyní ještě jeden přídavný kroužek (obrázek 1).

Obrázek 1: Radiální těsnicí kroužek hřídele s přídavným kroužkem

Důvodem změny bylo, že v průběhu času docházelo ke korozi na styčné ploše mezi čepem nápravy a těsnicím kroužkem hřídele. Vlhkost tak mohla vniknout do ložiska kola a to mohlo vést k předčasnému výpadku funkce.

Nový kroužek vložený do radiálního těsnicího kroužku se při montáži umístí přes poškozené oblasti, a tím zabraňuje poškození těsnicího břítu na zkorodovaném čepu nápravy.

Přídavný kroužek je z výroby vložen do radiálního těsnicího kroužku hřídele. Nesmí být za žádných okolností demontován a nasouvá se společně s nábojem kola na čep nápravy!

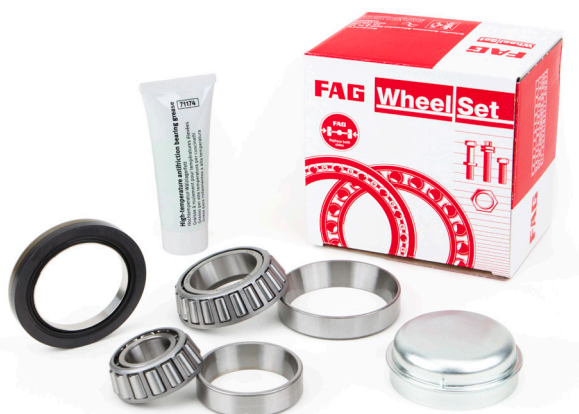
Obrázek 2: Sada ložisek kol (WheelSet) FAG 713 6678 20
