## FAG INFORMACIÓN DE SERVICIO

# Instrucciones de montaje 713 6678 20

## Anillo de rodadura adicional para protección del retén

N.º de artículo: 713 6678 20

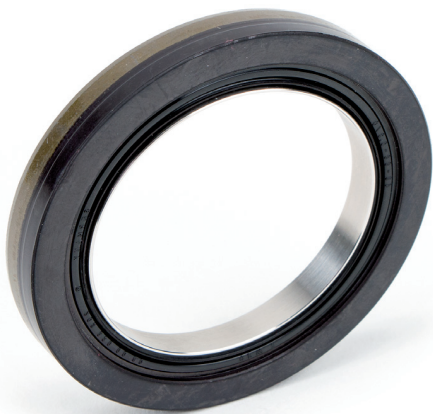
Se ha modificado el diseño constructivo del retén radial del FAG WheelSet 713 6678 20, que ahora dispone de un anillo de rodadura adicional (fig. 1).

Fig. 1: Retén radial con anillo de rodadura adicional

El motivo es que la superficie de contacto entre el muñón del eje y el retén se corroía con el paso del tiempo. En consecuencia, puede llegar humedad al rodamiento de rueda y provocarse un fallo prematuro.

El nuevo anillo de rodadura insertado en el retén radial cubre el punto dañado durante el montaje y, de este modo, impide que se dañe la zona de contacto del retén.

El anillo de rodadura viene premontado en el retén radial. No debe desmontarse en ningún caso, y se inserta junto con el cubo de rueda sobre el muñón del eje. Cuando se desmonta el cubo de las ruedas delanteras, el anillo de rodadura (si está disponible) suele desprenderse del retén radial, en cuyo caso debe separarse manualmente del pivote del muñón del eje.
