# Instructions de montage 713 6678 20

## Bague supplémentaire de protection du joint spi

Constructeur : Mercedes Benz

Référence FAG : 713 6678 20

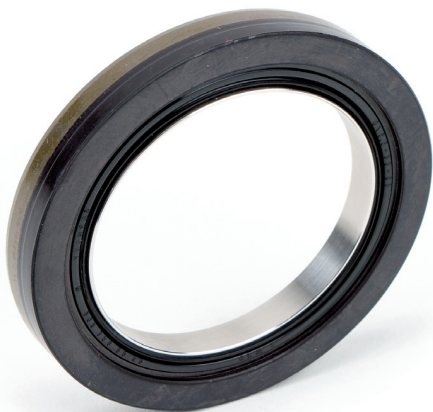
La conception du joint spi du FAG WheelSet 713 6678 20 a été modifiée, il dispose maintenant d'une bague supplémentaire (photo 1).

Photo 1 : Joint spi avec bague supplémentaire

Ce changement a été motivé par le fait que les surfaces entre la fusée d'essieu et le joint spi se corrodent avec le temps. Ainsi, l'humidité peut pénétrer dans le roulement de roue et en causer la défaillance prématurée.

Quand on monte le joint spi, la nouvelle bague recouvre l'endroit endommagé si bien que la lèvres d'étanchéité ne peut plus être endommagée par la fusée corrodée.

La bague est déjà intégrée dans le joint spi. Elle ne doit en être retirée sous aucun prétexte et glisser avec le moyeu de roue sur la fusée d'essieu. Quand on dépose le moyeu de roue avant, la bague du joint spi (s'il y en a une) se détache dans la plupart des cas et doit être retirée séparément du tourillon.

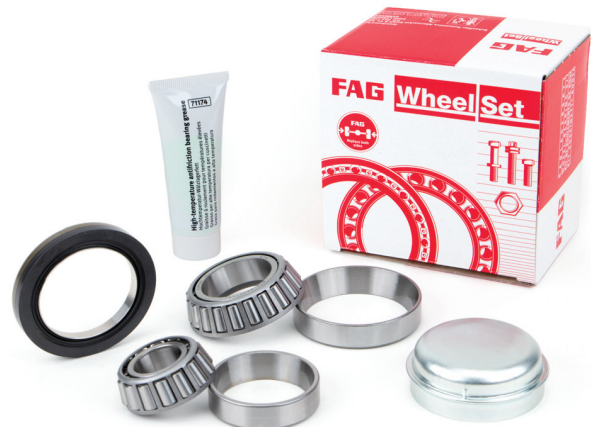
Photo 2 : FAG WheelSet réf. 713 6678 20

Cette méthode de réparation n'est valable que si le tourillon ne présente que de légères traces de corrosion. Cette partie peut être nettoyée avec des produits traditionnels en atelier.

Si le tourillon présente des traces importantes de corrosion au niveau de la surface de contact du joint spi, toute la fusée d'essieu doit être remplacée.
