FAG Service-Info

Montage-instructie 713 6678 20

Extra loopring ter bescherming van de keerring

Artikelnummer: 713 6678 20

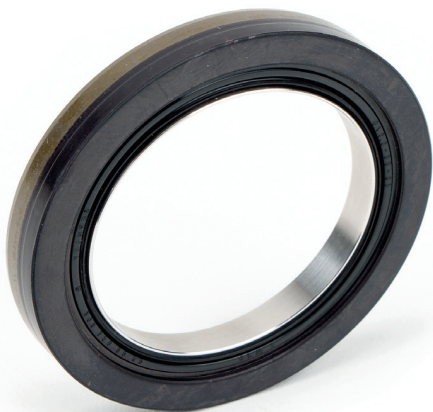
Fig. 1: Radiale keerring met extra loopring

De radiale keerring uit de FAG WheelSet 713 6678 20 is constructief gewijzigd en heeft nu een extra loopring (Fig. 1).

De reden hiervoor is dat het contactvlak tussen fusee en keerring in de loop van de tijd corrodeert. Hierdoor kan er vocht in het wielager binnendringen, wat tot vroegtijdige uitval kan leiden.

De nieuwe, in de radiale keerring aangebrachte loopring wordt bij de montage over de beschadigde plek geschoven en voorkomt zo dat de afdichtlip op de gecorrodeerde fusee wordt beschadigd.

Deze reparatiemethode kan enkel worden toegepast als na demontage van de wielnaaf slechts lichte corrosie op de astap wordt vastgesteld. Deze plek kan met gebruikelijke werkplaatsapparatuur worden gereinigd.

Als de astap bij het contactvlak van de afdichting zeer sterke sporen van corrosie vertoont, moet de complete fusee worden vervangen.

De loopring is voorgemonteerd in de radiale keerring. Deze mag in geen geval worden verwijderd en wordt samen met de wielnaaf op de fusee geschoven!
Als de voorwielnaaf wordt gedemonteerd, raakt de loopring (indien aanwezig) meestal los van de radiale keerring en moet deze afzonderlijk van de fuseetap worden verwijderd.
