## SERVICE INFO – FAG 0037

# Instrucțiunile de montare 713 6678 20

## Inel suplimentar pentru protejarea garniturii

Nr. identificare piesă: 713 6678 20

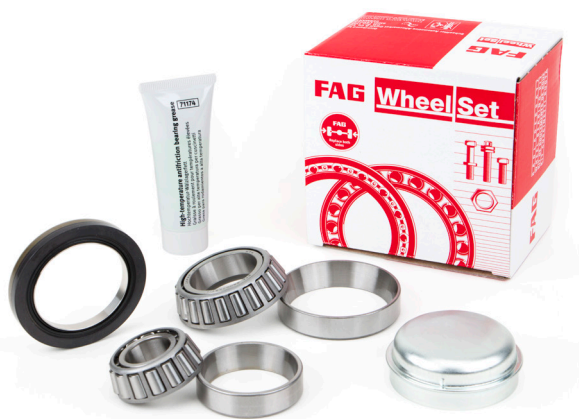
Figura 2: Setul de rulmenți FAG 713 6678 20

Noul set de rulmenți FAG 713 6678 20 conține și un manșon (Fig. 1).
