# Istruzioni di montaggio Renault Laguna II

## Montaggio corretto dell'asse posteriore

Modelli: Laguna II  
Laguna II Grandtour

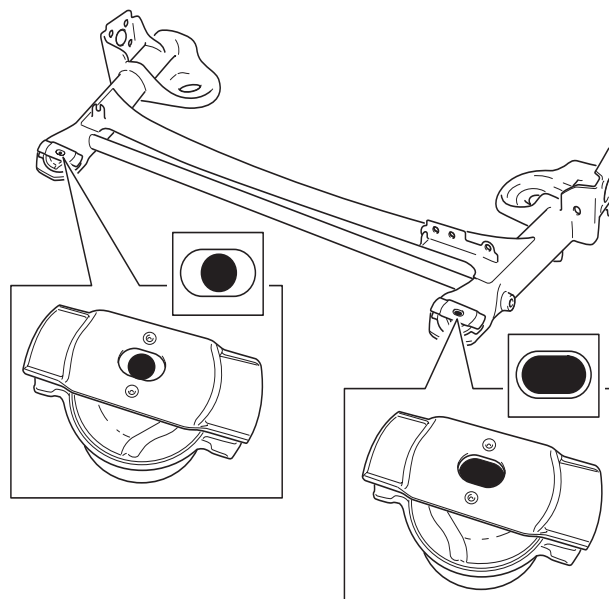
Figura 1: Corretto orientamento del corpo dell'asse nell'asse posteriore

Nr	Numero OE	FAG	Descrizione
1	8200427869	829 049 410	Cuscinetto dell'asse posteriore (foro tondo)
2	8200427868	829 049 310	Cuscinetto dell'asse posteriore (foro lungo)
1+2	7701209534	830 003 630	Cuscinetto dell'asse posteriore (coppia)

Il kit di riparazione 830 003 630 è costituito da due cuscinetti diversi per l'asse posteriore (829 049 410 e 829 049 310), che devono essere montati obbligatoriamente in base all'indicazione dell'OE. Si prega pertanto di prestare attenzione alla figura 1, che illustra la corretta posizione di montaggio nonché l'orientamento dei componenti. Per una riparazione a regola d'arte, occorre sostituire i cuscinetti sempre in coppia.
