SERVICE INFO

V リブドベルトの作動領域からの笛吹き音

自動車メーカー：
オペル、ボックスホール

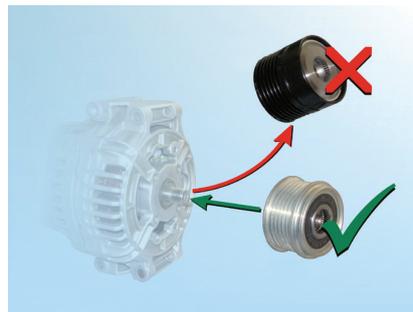
画像 1：品目の交換

処置：
デンソー製オルタネーターでは、自動車メーカーによって、オリジナルのオーバーランニングプーリーを設計変更された INA のオーバーランニングオルタネータープーリーに交換してください (画像 1 を参照)。

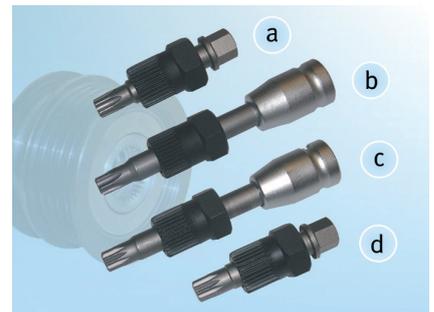
画像 2：専用工具の概要

a. 400 0235 10 (トルクス、短)
b. 400 0201 10 (トルクス、標準)
c. 400 0200 10 (多角形、標準)
d. 400 0234 10 (多角形、短)

注意：
オーバーランニングオルタネータープーリーを交換する際は、適切なシェフラーの専用工具を使用してください。

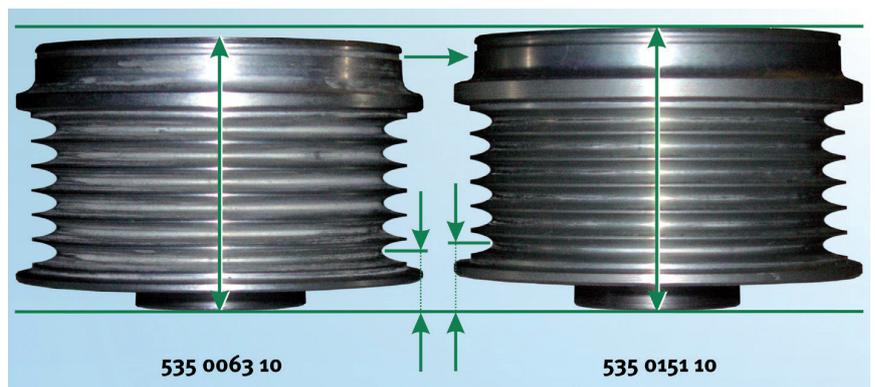
画像 3：INA オーバーランニングオルタネータープーリー 535 0063 10 (ヴァレオ) と 535 0151 10 (デンソー) の見分け方

INA では、ヴァレオ製オルタネーターを装備した自動車向けのオーバーランニングオルタネータープーリーも提供しています。2つのオーバーランニングプーリーの見た目の違いはごくわずかなため、特徴に注意してください (画像 3 を参照)。
