SERVICE INFO – INA 0003

Kontrola napínacích a vodicích kladek při inspekci

Výrobci: Audi, Seat, Škoda, Volkswagen

Motory: 1.4; 1.4 16V
1.6; 1.6 16V

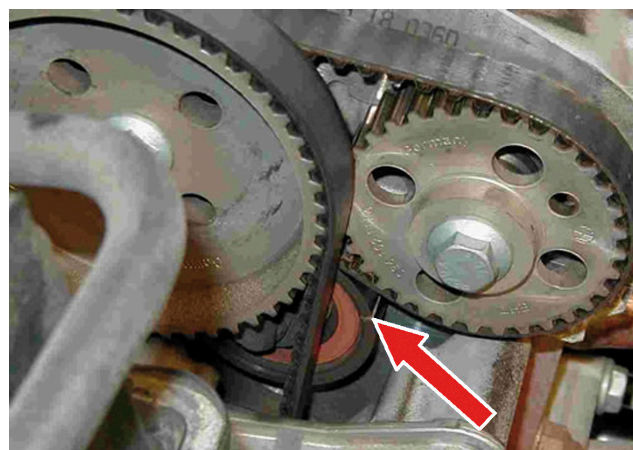
Obrázek 3

Rukou pomalu otáčejte motorem, poškození oběžné plochy kladky (obrázek 3, šipka) se za určitých okolností může nacházet přesně na spodní straně a při jediném pohledu nebude viditelné (případně je potřeba požádat o pomoc druhého mechanika).

Zjistíte-li jakékoliv poškození oběžných ploch kladky, je nutné vyměnit poškozené komponenty.

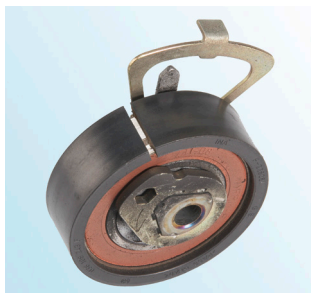
Obrázek 1

U různých modelů výše uvedených výrobců s 8 a 16 ventilovými motory může v jednotlivých případech nastat, že napínací kladka ozubeného řemene (obrázek 1) a/nebo vodicí kladka ozubeného řemene (obrázek 2) vykazují poškození oběžné plochy kladky.

Poškození oběžné plochy kladky může za určitých okolností vést k poškození ozubeného řemene a k jeho následnému přetržení!
