SERVICE INFO – INA 0003

Kontrol af strammeruller og styreruller ved inspektion

Bilernes producenter: Audi, Seat, Škoda, Volkswagen

Motorer: 1.4; 1.4 16V
1.6; 1.6 16V

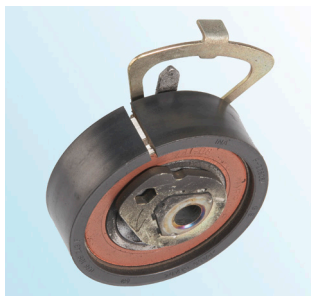
Billede 1

Ved diverse modeller fra de ovennævnte fabrikanter med 8- og 16-ventilmotorer kan der i enkelte tilfælde ske, at tandremmens strammerulle (billede 1) og/eller styrerulle (billede 2) viser skader på rullens kørende overflade.

Beskadiget kørende overflade af rullen kan i visse tilfælde beskadige og bryde tandremmen!

Hvis du finder, at rullens kørende overflader er blevet ødelagt, skal de ødelagte komponenter udskiftes.
