SERVICE INFO – INA 0003

Έλεγχος των τεντωτήρων και των τροχαλιών παρέκκλισης κατά το σέρβις

Κατασκευαστές: Audi, Seat, Škoda, Volkswagen

Κινητήρες: 1.4; 1.4 16V
1.6; 1.6 16V

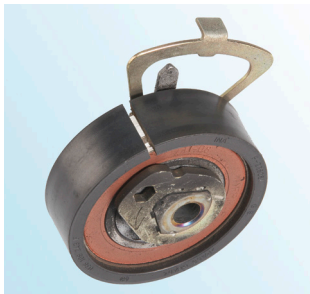
Εικόνα 1

Σε διάφορα μοντέλα των αναφερθέντων κατασκευαστών με οχταβάβλιδους ή δεκαεξαβάβλιδους κινητήρες προκύπτει σε μεμονωμένες περιπτώσεις, να έχει φθορές η τροχαλία τάσης ιμάντα (εικόνα 1) ή/και η τροχαλία παρέκκλισης του οδοντωτού ιμάντα (εικόνα 2) στην περιοχή της επιφάνειας κύλισης της τροχαλίας.

Μια ζημιά της επιφάνειας κύλισης της τροχαλίας μπορεί σε ορισμένες περιπτώσεις να προκαλέσει βλάβη στον οδοντωτό ιμάντα και συνεπώς κόψιμο του οδοντωτού ιμάντα!

Αν υποπέσουν στην αντίληψη σας βλάβες στην επιφάνεια κύλισης της τροχαλίας, παρακαλούμε αντικαταστήστε τα ελαττωματικά εξαρτήματα.

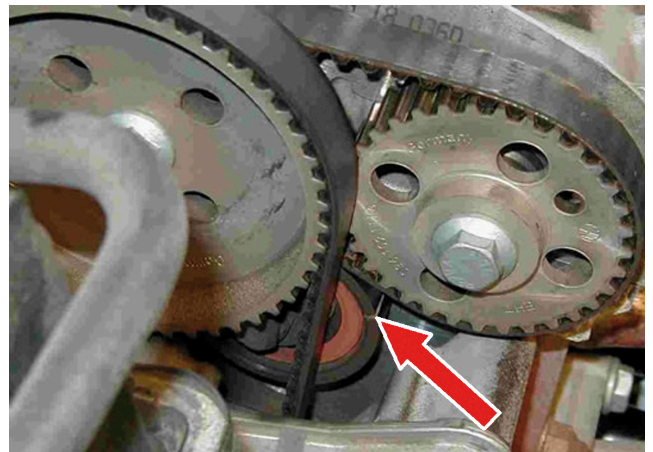
Εικόνα 3

Περιστρέψτε τον κινητήρα αργά με το χέρι, αφού η ζημιά στην επιφάνεια κύλισης της τροχαλίας (εικόνα, βέλος) σε ορισμένες περιπτώσεις βρίσκεται στην από κάτω ακριβώς

πλευρά και δεν φαίνεται κατευθείαν (ενδεχομένως απαιτείται δεύτερος τεχνίτης).
