## SERVICE INFO – INA 0003

# Проверка натяжного и опорного ролика в процессе техосмотра

Производители: Audi, Seat, Škoda, Volkswagen

Двигатели: 1.4; 1.4 16V  
1.6; 1.6 16V

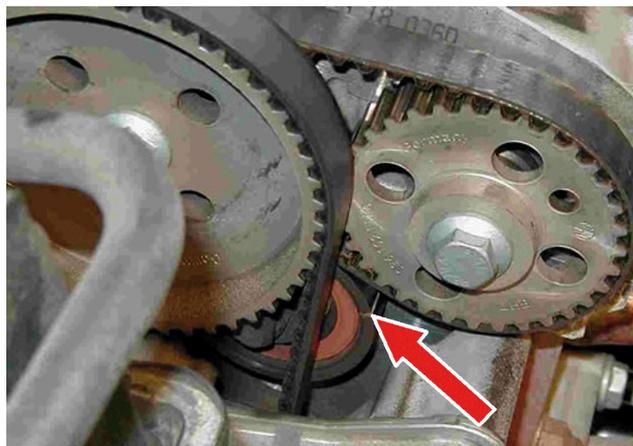
Рисунок 3

Медленно от руки проверните вал двигателя таким образом, чтобы можно было проверить наличие повреждений контактной поверхности шкива (рис. 3, отмечено стрелкой) и с другой стороны, которая не видна. Вал двигателя необходимо провернуть несколько раз, чтобы убедиться в отсутствии повреждений на всей поверхности ролика.

При обнаружении повреждений необходимо заменить поврежденные детали.

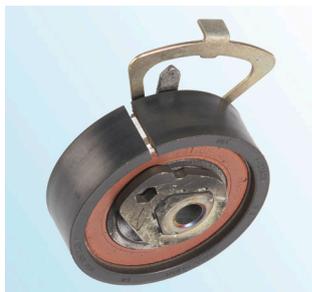
Рисунок 1

В некоторых моделях автомобилей вышеназванных производителей с 8-ми и 16-ти клапанными двигателями, случается, что в натяжном ролике зубчатого ремня ГРМ (рис. 1) и/или опорном ролике (рис. 2) трескается контактное кольцо.

Повреждение контактной поверхности шкива может при определенных условиях приводить к повреждениям зубчатого ремня и впоследствии к его обрыву.

**Мы рекомендуем, чтобы все компоненты привода ГРМ визуально проверялись каждые 30000 км или самое позднее, каждые 60000 км.**
