Kontrola napenjalnih in preusmerjevalnih valjev pri pregledu

Audi, Seat, Skoda, Volkswagen

Motor: 1.4; 1.4 16V
1.6; 1.6 16V

Stanje 10.2007 (zamenja 05. 2006)
INA 0003

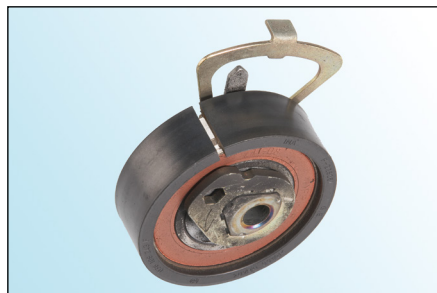
Slika 1

Pri različnih modelih navedenih proizvajalcev z 8 V-motorji in 16V-motorji se lahko v posameznih primerih pojavijo poškodbe tekalne površine napenjalnega valja zobatega jermena (**slika 1**) in/ali preusmerjevalnega valja zobatega jermena (**slika 2**).

Poškodba tekalne površine valja lahko povzroči poškodbo zobatega jermena in končno se lahko zobati jermen strga.

Če opazite poškodbe tekalne površine valja, zamenjajte poškodovane komponente.

- Pred vgradnjo preverite, če nista napenjalni valj in preusmerjevalni valj za zobati jermen poškodovana.
- Pazite, da vam deli za vgradnjo ne padejo na tla.
- Za montažo zobatega jermena **nikakor** ne uporabite vzvodnega orodja (npr. izvijača).
- Poškodovane komponente zamenjajte.

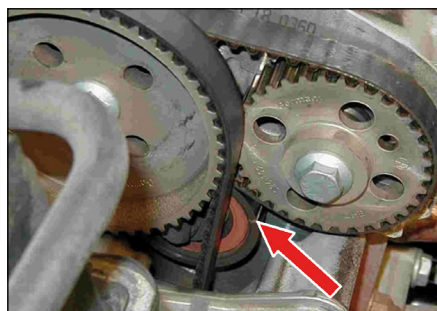
Slika 3

Z roko počasi obračajte motor, ker je poškodba tekalne površine valja (**slika 03, puščica**) morebiti točno na spodnji strani in je pri enem ogledu ne morete videti (morda bo za to potreben še en mehanik). Motor je treba nekaj krat zavrteti, da se prepričate o opravljenem pregledu celotnega predela premera.
