## SERVICE INFO – INA 0003

# Kontroll av spänn- och avlänkingsrullar vid inspektion

Tillverkare: Audi, Seat, Škoda, Volkswagen

Motorer: 1.4; 1.4 16V  
1.6; 1.6 16V

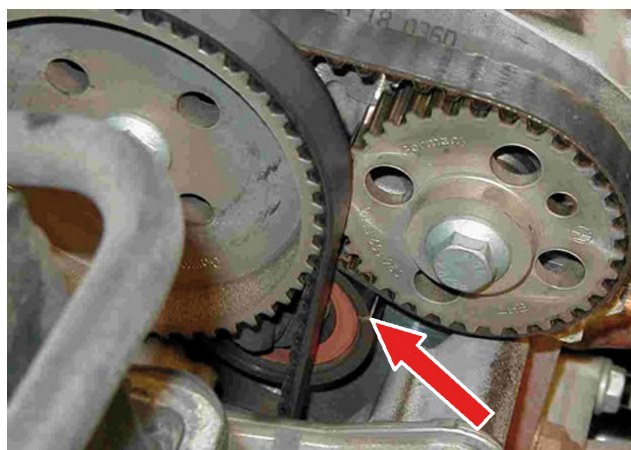
Bild 3

Rotera motorn långsamt för hand. Skadade slitbanor (bild 3, pil) hos rullarna kan under vissa förhållanden finnas på den undre sidan och vid en snabb blick är de inte synliga (ev. kan hjälp från annan mekaniker behövas).

Om några skador upptäcks på rullarnas slitbanor, skall de skadade komponenterna bytas ut.

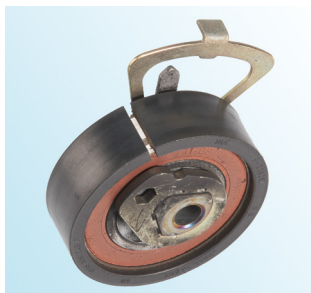
Bild 1

Hos olika modeller med 8- och 16-ventilmotorer för ovan angivna tillverkare, kan det i enskilda fall inträffa att kuggremmens spännrulle (bild 1) och/eller avlänkingsrullar (bild 2) uppvisar skador på rullarnas slitbana.

Skadade slitbanor hos rullarna kan under vissa omständigheter medföra skador hos kuggremmen och därpå följande rebrott!
