INA SERVİS BÜLTENİ

İnceleme Sırasında Gergi ve Saptırma Kasnaklarının Kontrolü

Araç Üreticisi: Audi
Seat
Skoda
VW

Motor: 1.4; 1.4 16V
1.6; 1.6 16V

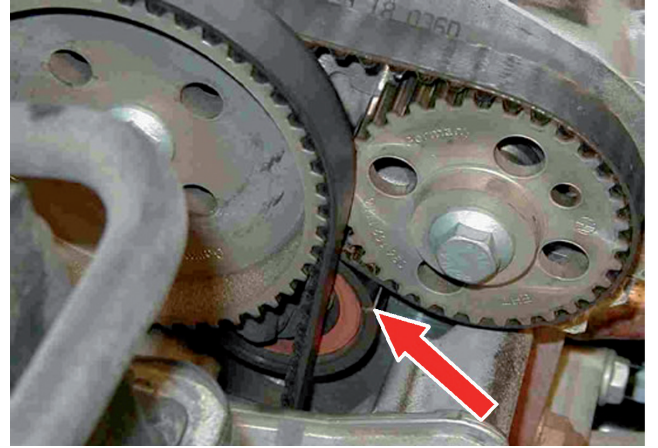
Şekil 3

Motoru elinizle yavaşça döndürün. Kasnak çalışma yüzeyindeki hasar (Şekil 3, ok işareti) görülmeyecek şekilde alt tarafta olabilir. Kasnak tam tur atıncaya kadar motor birkaç kez döndürülmelidir.

Kasnak çalışma yüzeyinde herhangi bir hasar tespit ettiğinizde hasarlı parçaları değiştirin.
