SERVICE INFO – INA 0004

Výpadek řemenice alternátoru

Přestavba na řemenici s alternátorovou volnoběžkou 535 0116 10

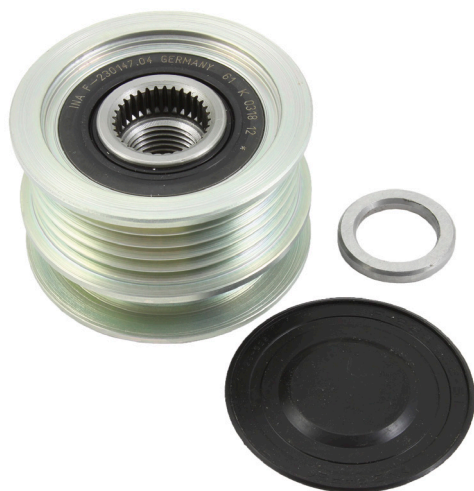
Obrázek 2: 535 0116 10 – INA-alternátorová volnoběžka

Schaeffler Automotive Aftermarket zde nabízí odpovídající pomoc díky přestavbě na řemenici s alternátorovou volnoběžkou 535 0116 10 (obrázek 2). Řemenice s alternátorovou volnoběžkou splňuje technické požadavky systému a lze ji použít bez jakýchkoliv problémů.

Při odborné montáži je nutné bezpodmínečně dbát na pokyny přiloženého montážního návodu!

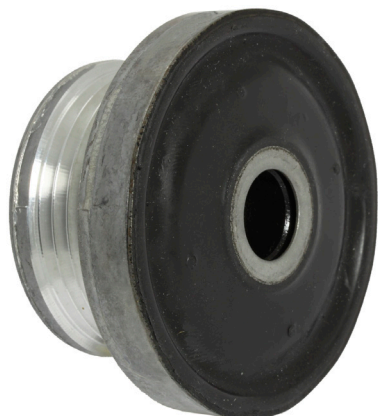
Obrázek 1: Zadní strana řemenice s alternátorovou volnoběžkou pro ztlumení vibrací

Při poškozené řemenici je pryž porézní, má trhliny nebo se zde uvolňují kovové částičky. Následně není zaručena tlumící funkce.

Na základě vysokého zatížení a konstrukčního řešení u sériově montovaných řemenic alternátorů (obr. 1) dochází často k výpadkům v pohonu přídatných agregátů.

Proto je nutné tento díl překontrolovat při každé návštěvě autoservisu z hlediska poškození a v případě potřeby díl vyměnit.
