SERVICE INFO – INA 0004

Nepravilno delovanje jermenice alternatorja

Prehod na jermenico alternatorja s sklopko za prosti tek s kat. št. 535 0116 10

Proizvajalec: Nissan, Renault

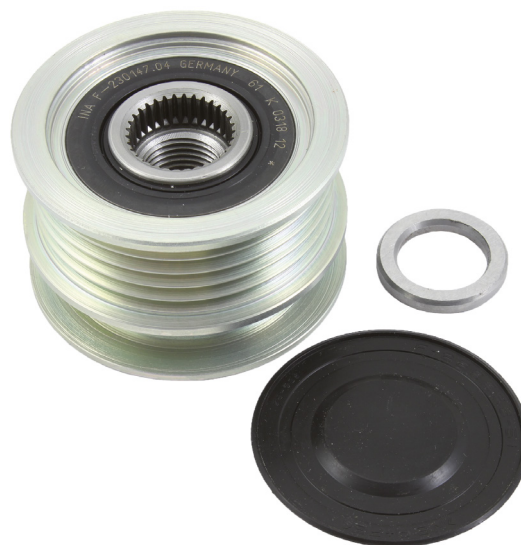
Slika 2: 535 0116 10 – Prostotečna jermenica alternatorja INA

Podjetje Schaeffler Automotive Aftermarket ima rešitev za to, in sicer v obliki prehoda na jermenico alternatorja s sklopko za prosti tek s kat. št. 535 0116 10 (slika 2). Ta ustreza vsem tehničnim zahtevam sistema in se lahko uporablja brez omejitev.

Za zagotovitev pravilne montaže jermenice upoštevajte priložena navodila za montažo.

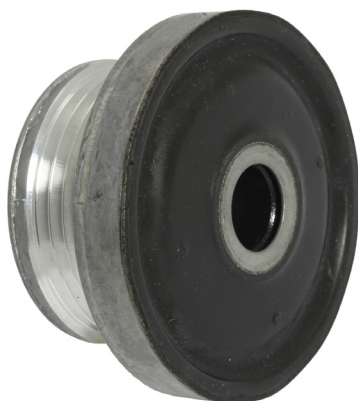
Slika 1: Zadnja stran jermenice alternatorja za dušenje nihanj

Zaradi velikih obremenitev in konstrukcijske rešitve standardno nameščene jermenice alternatorja (slika 1) pogosto prihaja do motenj v delovanju vzporednega pogona na sprednjem delu motorja.

Na poškodovanih jermenicah je guma porozna in razpokana, ali pa v celoti odstopi od kovinskih delov. Zaradi tega nima več učinka dušenja.

Zato je treba pri vsakem servisu preveriti, ali je jermenica poškodovana, in jo po potrebi zamenjati.

Če dušilnik nihanj na jermenici alternatorja ne deluje pravilno, se lahko vozilo pokvari.
